## Voorstel voor Besluitvorming Mandaat AAA18

Besluitnummer  
PZH-2020-741140284 DOS-2018-0004615

Onderwerp  
extra uitvoeringswerkzaamheden oeververvangings T4 Oude Rijn

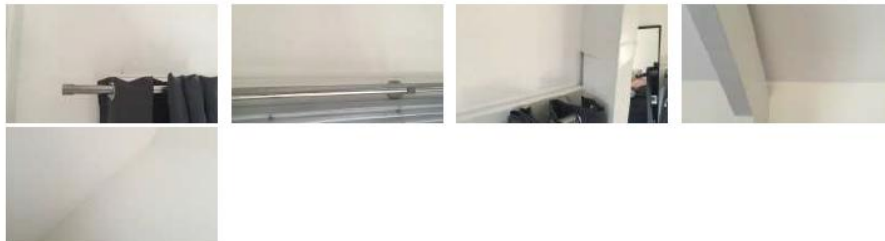
Wanden enkele lichte scheuren stucwerk

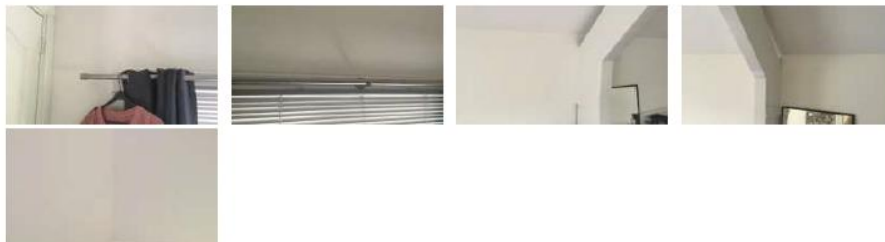
Geen veranderingen aan scheuren te zien.

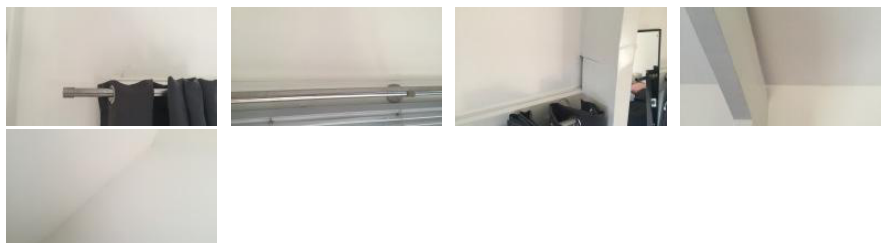
Wanden enkele lichte scheuren stucwerk

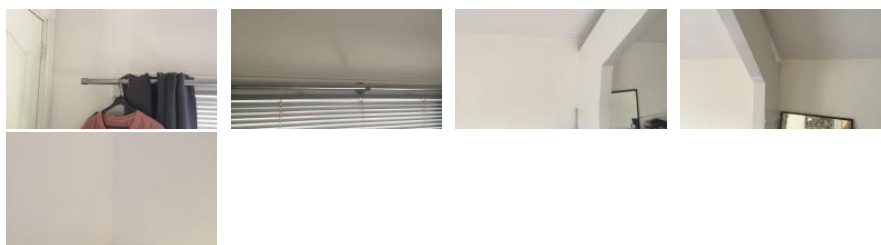
Geen verandering te zien.

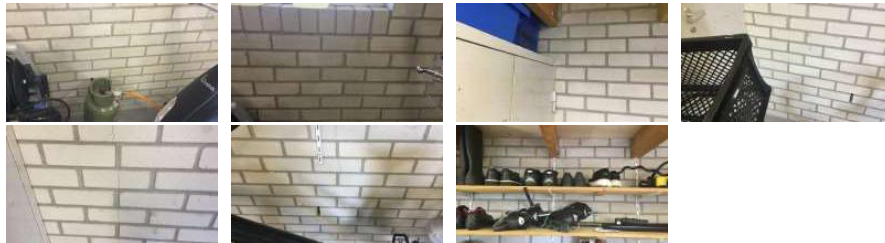
Nieuw: gebreken zijn niet waargenomen tijdens de vooropname. Tevens vertonen ze enige recentheid.

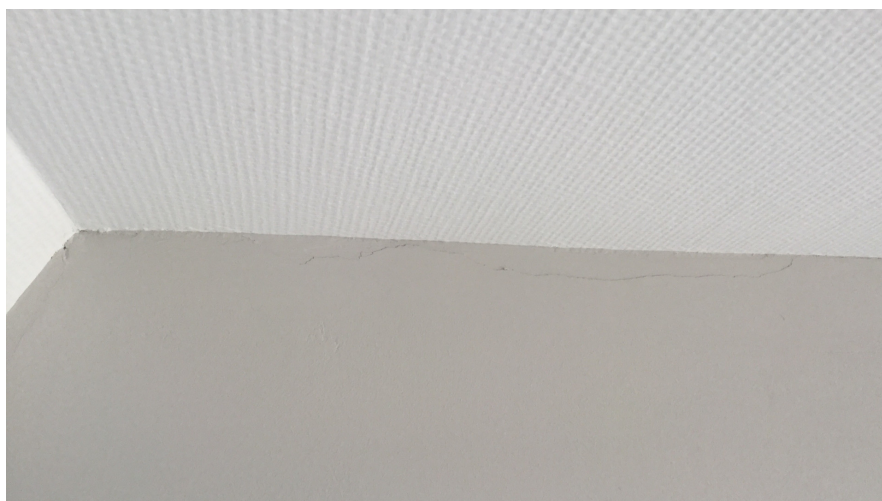
F.01

Ondanks dat de schade aan de woning en de verzakte veranda buiten onze opdracht viel, hebben wij deze kort en op hoofdlijnen beoordeeld voor onze beeldvorming en ter verificatie van de claim. De foto's 1 t/m 5 geven voorbeelden van de geconstateerde schades.
