Toestandsinspectie beweegbare kunstwerken

30G47 - De Oversteek

projectnummer 0472051.100
definitief revisie 2
15 december 2021

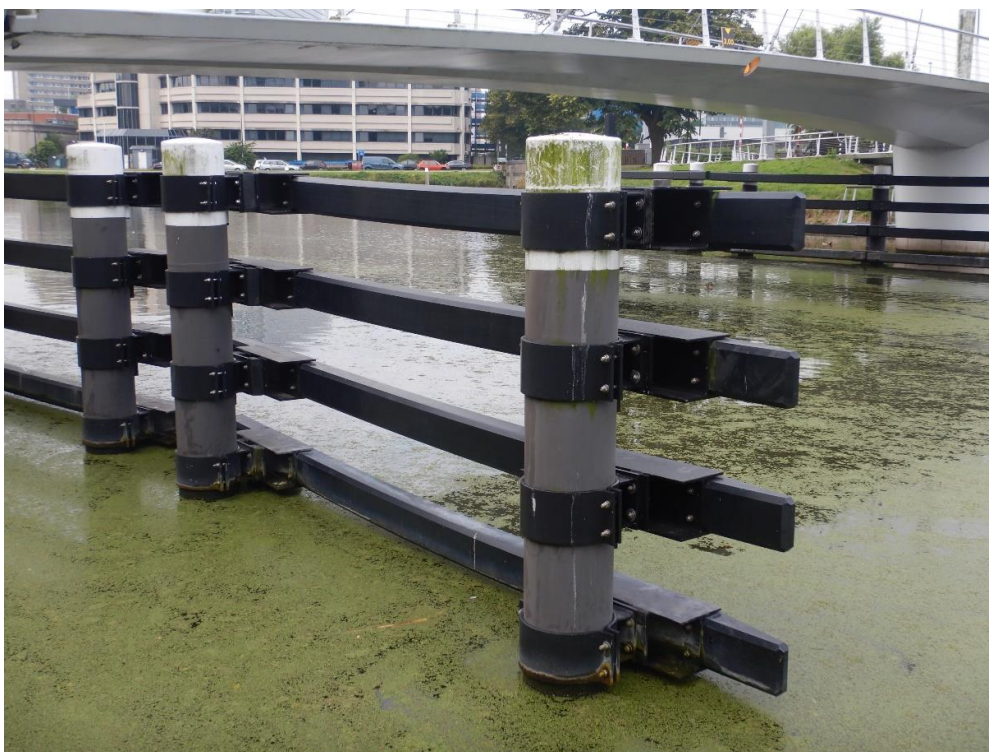
- De remming- en geleidewerken onder de brug zijn uitgerust met kunststof wrijfgordingen. Het kunststof is niet opgesloten in een stalen U-profiel, wat wél gebruikelijk is. Bij hoge temperaturen wordt het kunststof enigszins week, waardoor de gordingen gaan doorhangen. Dit is bij de inspectie in lichte mate vastgesteld. Verwacht wordt dat de gordingen de komende jaren steeds verder gaan doorhangen. Dit heeft waarschijnlijk geen effect op de kerende functie, maar wél op het uiterlijk.

Doorhangende kunststof wrijfgordingen.

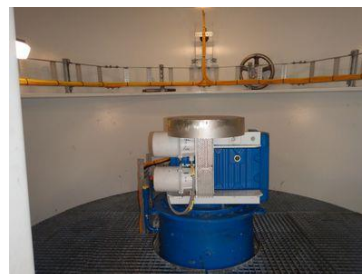
Basculekelder, Algemeen - Staal

Corrosie, uniform

Locatie Het betreft hier de bouten in het plafond
Conditie 1 (Uitstekend)
Ernst Gering
Omvang 2 %
Intensiteit Beginstadium

Opm. gebrek Er is lichte corrosie waargenomen bij de bouten in het plafond. Dit is het gevolg van lekkage, die is inmiddels verholpen.

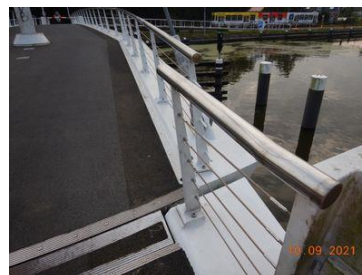
Leuning - Staal

Gebrek**Breuk**

Locatie Noord-oost, naast afsluitboomkast
 Conditie 2 (Goed)
 Ernst Ernstig
 Omvang 1 %
 Intensiteit Eindstadium

Opm. gebrek Eén draad van de leuningconstructie is afgebroken.

- Afdichten scheuren in slijtlaag op aanbruggen, met name westelijke aanbrug.
- Herstellen geknapte kabel van leuning.

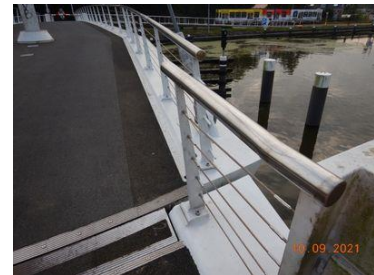
Leuningafwerking - Kunststof

Gebrek**Onthechting**

Locatie	Ter plaatse van de voetplaten van alle leuningen
Conditie	1 (Uitstekend)
Ernst	Ernstig
Omvang	1 %
Intensiteit	Gevorderd stadium

Opm. gebrek De toplaag van de conservering op de voetplaten is onthecht. De onderlaag verkeert in goede staat. Er is geen corrosie waargenomen.

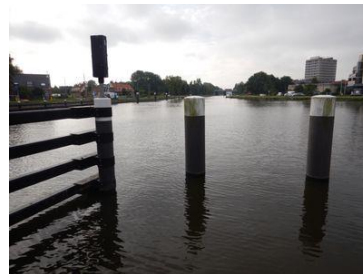
Bescherm laag - Kunststof

Verwerking

Locatie Alle stalen onderdelen
Conditie 2 (Goed)
Ernst Serieus
Omvang 25 %
Intensiteit Gevorderd stadium

Opm. gebrek De conservering de stalen onderdelen is verweerd. Er is geen sprake van bladders. Incidenteel is er corrosie aanwezig.

- Overlagen conservering stalen onderdelen (brug en remmingwerken).
- Vervangen slijtlaag.
- Onderhoud leuning (nalopen bevestigingen van kabels).

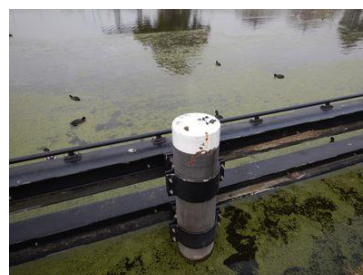
Paal - Staal

Corrosie, uniform

Locatie Aan de bovenzijde van de paal
Conditie 1 (Uitstekend)
Ernst Serieus
Omvang 2 %
Intensiteit Beginstadium

Opm. gebrek Incidenteel is er corrosie waargenomen aan de bovenzijde van de palen. De totale oppervlakte bedraagt ca. 0,25 m². Er is geen sprake van materiaalafname.

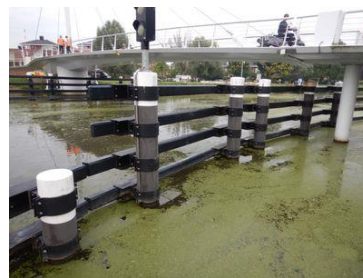
Wrijfgording - Kunststof

Deformatie, niet kritiek

Locatie Het betreft hier alle wrijfgordingen
Conditie 4 (Matig)
Ernst Serieus
Omvang 100 %
Intensiteit Gevorderd stadium

Opm. gebrek De wrijfgordingen buigen door omdat deze niet zijn bevestigd in een stalen profiel. De doorbuiging is veroorzaakt door de warmte van de zon. De doorbuiging zal niet stoppen en op termijn zal de wrijfgording ver gaan doorhangen.

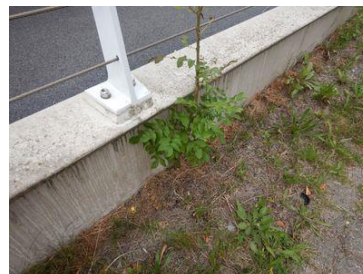
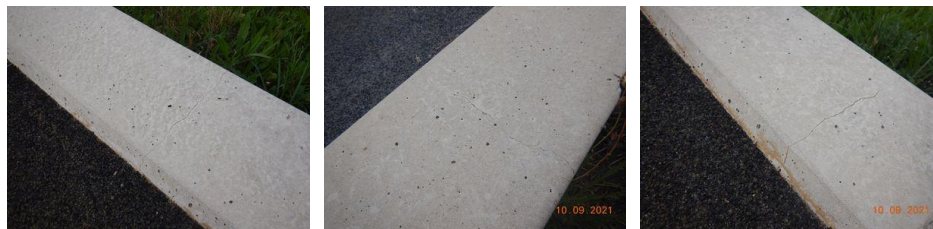
Schampkant, Algemeen - Beton

Gebrek**Scheur, niet constructief**

Locatie	Landhoofden / aanbruggen
Conditie	1 (Uitstekend)
Ernst	Serius
Omvang	5 %
Intensiteit	Gevorderd stadium

Opm. gebrek Ter plaatse van de aanbruggen zijn krimp-scheurtjes (dwars) in de betonnen schampkanten aanwezig. De scheurtjes lopen over de gehele breedte en vormen geen risico voor het functioneren van het object. De scheurwijdte bedraagt ca. 0,1 mm tot 0,3 mm. De lengte per scheur bedraagt ca. 0,5 m.

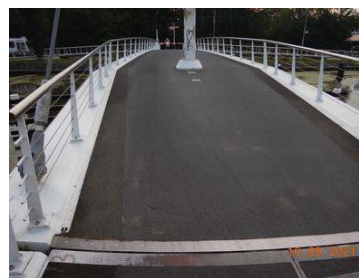
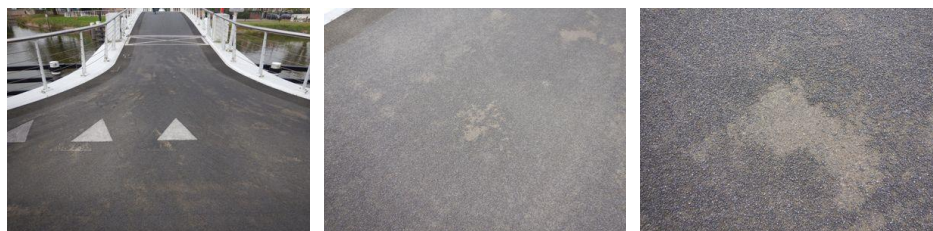
Slijtlaag, Algemeen - Asfalt

- De slijtlaag op het stalen rijdek levert problemen op. Het toeslagmateriaal laat los / wordt uitgereden. De oorzaak hiervan is ook onbekend. De slijtlaag is al een keer hersteld of vervangen door de aannemer.

**Gebrek****Gaten**

Locatie	Verspreid over de gehele slijtlaag
Conditie	4 (Matig)
Ernst	Serius
Omvang	75 %
Intensiteit	Gevorderd stadium

Opm. gebrek De slijtlaag is in matige staat. Het toeslagmateriaal wordt uitgereden, het ligt op de schampkanten van de brug en er zijn diverse kale plekken, met name in de bochten. De slijtlaag is nog voldoende stroef, maar de verwachting is dat de stroefheid zal afnemen. Dit zorgt op termijn voor struikelgevaar bij vochtige weersomstandigheden.

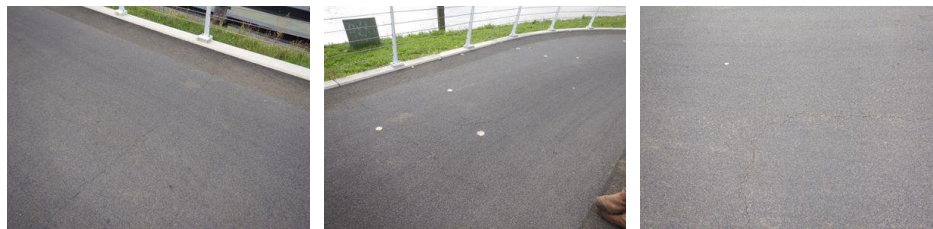
- De slijtlaag op de aanbruggen vertoont scheuren, met name bij de westelijke aanbrug. De scheuren dienen afgedicht te worden. Dit kan bijvoorbeeld door het afgieten met een rubber-bitumenemulsie.
De oorzaak van de scheuren is bij de visuele inspectie niet vastgesteld. Waarschijnlijk zijn de scheuren veroorzaakt door overmatige krimp van de betonmortel van de bovenzijde van het rijdek. Geadviseerd wordt om eerst de oorzaak van de scheurvorming vast te stellen voordat de scheuren afgedicht worden.

Scheurvorming

Locatie	Ter plaatse van de aanbruggen
Conditie	1 (Uitstekend)
Ernst	Serius
Omvang	5 %
Intensiteit	Gevorderd stadium

Opm. gebrek Er zijn scheuren aanwezig in de slijtlaag op het dek van de betonnen aanbruggen. De oorzaak van de scheuren zijn waarschijnlijk scheuren in het onderliggende beton. De scheurwijdte varieert tussen de 0,3 mm en 0,7 mm en de totale scheurlengte bedraagt ca. 30 meter. De zuidoostzijde vertoont enkele lichte dwarsscheuren. Aan de zuidwestzijde zijn de scheuren wijder en talrijker. Om de oorzaak en gevolgen van de scheuren eenduidig te bepalen dient nader onderzoek uitgevoerd te worden.

Geadviseerd wordt om de scheuren in de aanbrug West te onderzoeken d.m.v. een dossierstudie en boorkernonderzoek.

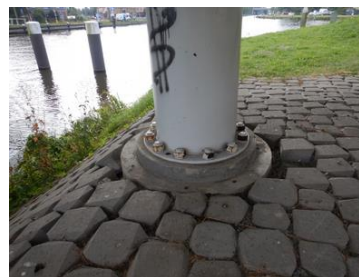
Kolom - Staal

Graffiti

Conditie	2 (Goed)
Ernst	Gering
Omvang	15 %
Intensiteit	Eindstadium

Opm. gebrek Op de kolom onder de brug aan de noordzijde is graffiti waargenomen. Er zijn geen aanstootgevende teksten of afbeeldingen waargenomen.

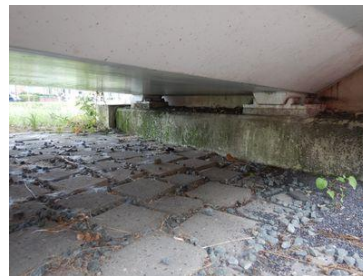
Landhoofd - Beton

Vervuiling

Locatie Ter plaatse van de opleggingen
Conditie 1 (Uitstekend)
Ernst Gering
Omvang 25 %
Intensiteit Gevorderd stadium

Opm. gebrek Het landhoofd onder de voegovergang aan de noordoostzijde van de brug is vervuild door lekkage langs de bovenliggende voegovergang. Er is geen aantasting door doozouten waargenomen.

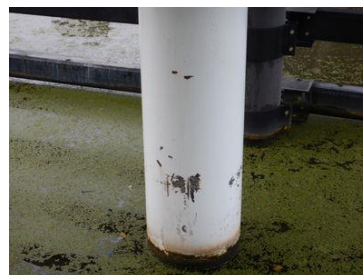
Pijler - Staal

Corrosie, uniform

Locatie Het betreft de oostzijde van het object
Conditie 1 (Uitstekend)
Ernst Serieus
Omvang 2 %
Intensiteit Gevorderd stadium

Opm. gebrek Er zijn kleine plekje met corrosie waargenomen aan de onderzijde van de oostelijke pijler. Er is geen sprake van materiaalafname.

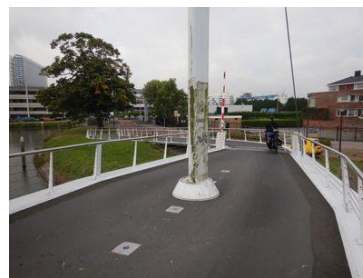
Pyloon - Staal

Graffiti

Locatie Aan de onderzijde van de pyloon tot een hoogte van ca. 2 m.
Conditie 2 (Goed)
Ernst Gering
Omvang 20 %
Intensiteit Eindstadium

Opm. gebrek Op de pyloon is graffiti waargenomen. Er zijn geen aanstootgevende teksten of afbeeldingen waargenomen.

Vervuiling

Locatie Aan de onderzijde van de pyloon tot een hoogte van ca. 2 m
Conditie 1 (Uitstekend)
Ernst Gering
Omvang 20 %
Intensiteit Gevorderd stadium

Opm. gebrek De pyloon midden op de brug is ernstig vervuild. De oorzaak ligt in de eerder verwijderde graffiti en de verwijderde beschermlaag.

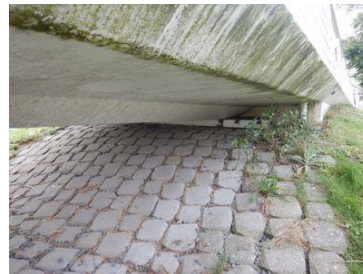
Bekleding - Elementen

Onderdeel, ontbreekt

Locatie Ter plaatse van de kolom aan de westzijde
Conditie 2 (Goed)
Ernst Serieus
Omvang 2 %
Intensiteit Eindstadium

Opm. gebrek Ter plaatse van de kolom aan de westzijde van de brug ontbreekt één element.

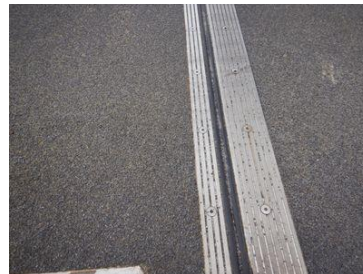
Voegovergang, Algemeen - Rubber

Lekkage

Locatie Aan de noordoostzijde van het object
Conditie 1 (Uitstekend)
Ernst Serieus
Omvang 5 %
Intensiteit Gevorderd stadium

Opm. gebrek Aan de onderzijde van de brug is ter plaatse van de voegovergang lekkage waargenomen. Er is nog geen sprake van materiaalfname van het beton of indringing door dooizouten.

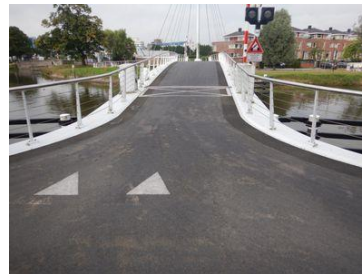
Wegmarkering, Algemeen - Thermoplast

Slijtage

Locatie Aan de oostzijde van het object
Conditie 2 (Goed)
Ernst Serieus
Omvang 25 %
Intensiteit Gevorderd stadium

Opm. gebrek De wegmarkering is in het verleden verwijderd en elders aangebracht. De huidige wegmarkering vertoont tekenen van slijtage en is daardoor minder goed leesbaar zodra het gaat schemeren.
