Memo dodelijk ongeval N460

Provincie Zuid Holland
Dienst beheer infrastructuur
Eenheid advies beheer assets

Datum: 14 april 2022

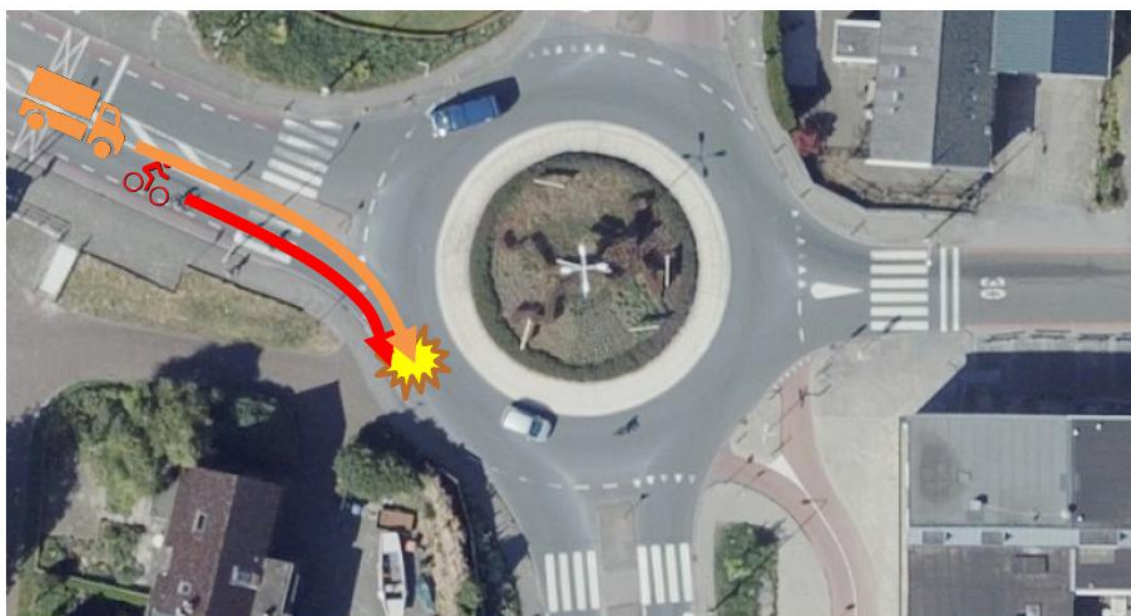
Figuur 2: situatieschets ongeval N460

De politie heeft aangegeven dat de vrachtwagenchauffeur als verdachte wordt aangemerkt. De politie heeft gecommuniceerd dat de vrachtwagen de fietser op de brug heeft ingehaald waarna de fietser vervolgens bij het oprijden van de rotonde in zijn dode hoek is beland. Hierna volgde het fatale ongeval. Verdere informatie over het gedrag van de weggebruiker is niet bekend.

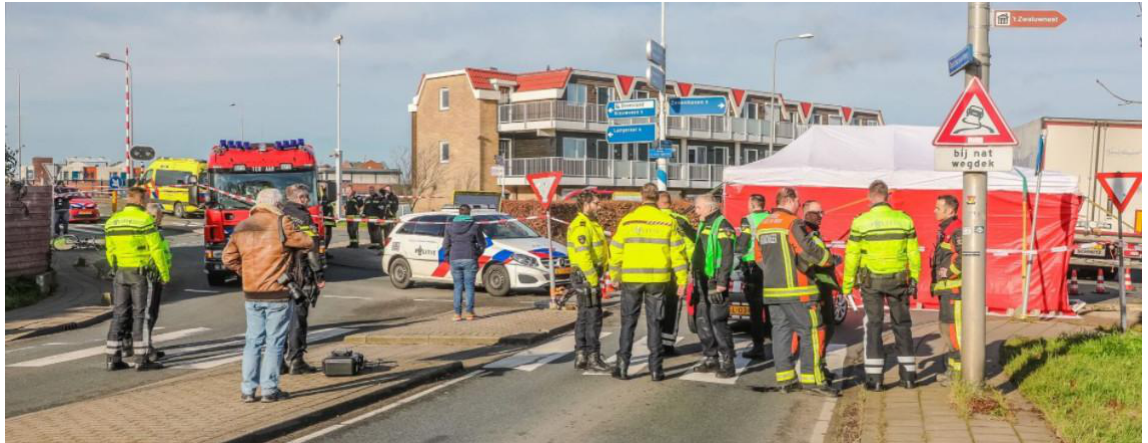
Figuur 3, Situatie na het ongeval

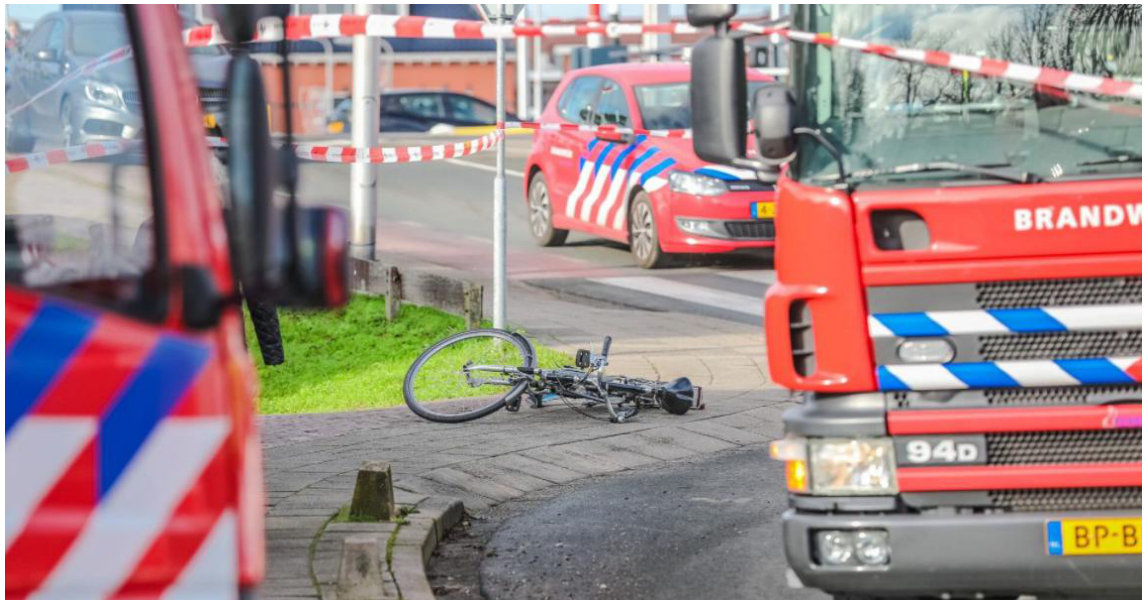
Zowel de fiets als vrachtwagen hebben schade opgelopen. Beide voertuigen zijn meegenomen voor nader ongevalsonderzoek.

Figuur 4, Materiele schade aan de fiets
