# Ongevalsonderzoek Julianasluis

| <i>Projectnr</i> | Intergo 4721 |
| <i>Datum</i> | 30-06-2026 |
| <i>Opdrachtgever</i> | provincie Zuid-Holland |

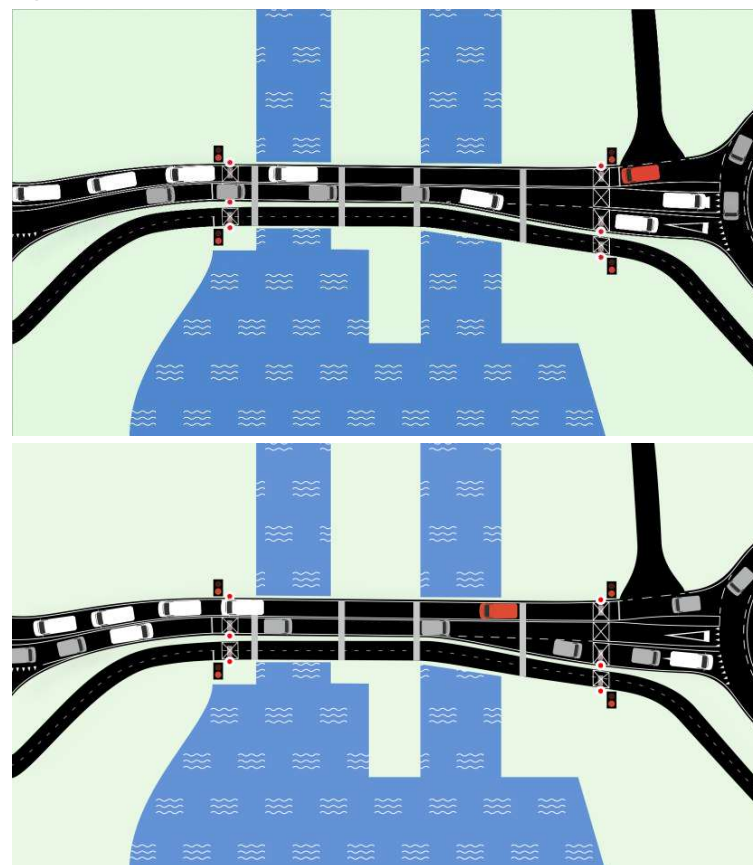
| Tijdstip | Gebeurtenis |
|---|---|
| 09:13:34 | Het voertuig passeert de landverkeerseinen en rijdt de brug op. |

09:13:38 De aanrijboom aan de westzijde van de brug sluit. Het voorliggende voertuig is de (nog openstaande) afrijboom gepasseerd, maar stopt vlak daarachter vanwege filevorming.

09:13:44 Het voertuig stopt op het vaste middendeel tussen de bruggen.

09:13:45 De aanrijboom aan de oostzijde achter het voertuig sluit.

09:13:55-

09:14:00 De afrijbomen (aan oost- en westzijde) sluiten gelijktijdig en zijn na 5 seconden volledig gesloten.

Het voertuig komt hierdoor opgesloten te zitten tussen de afsluitbomen.

09:14:02 De afsluitbomen voor het fietsverkeer sluiten gelijktijdig.

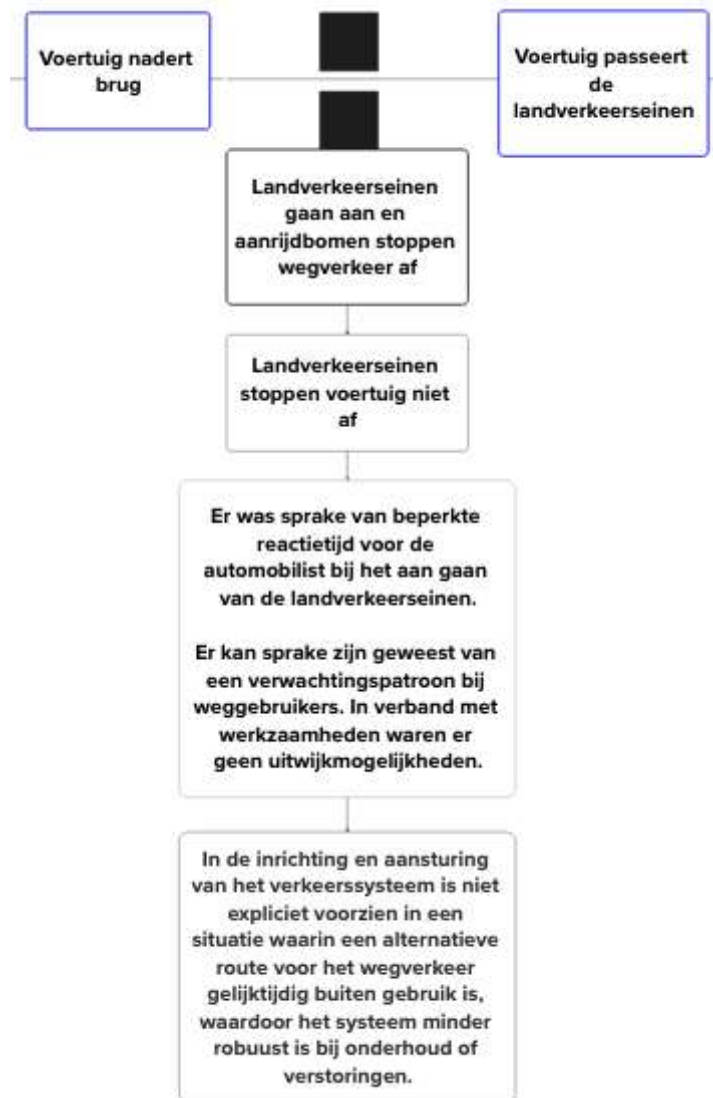
Daarnaast kan de verwachting van de automobilist een rol hebben gespeeld [4]. In de reguliere situatie bij de Julianasluis worden automobilisten omgeleid naar de andere brug wanneer één van de bruggen wordt geopend voor vaarverkeer. Ten tijde van het incident was deze mogelijkheid echter niet aanwezig vanwege onderhoudswerkzaamheden. Dit kan er mogelijk toe hebben bijgedragen dat de automobilist door is gereden.

De beschreven contextfactoren wijzen gezamenlijk op één achterliggende oorzaak. In de inrichting en aansturing van het verkeerssysteem is niet expliciet voorzien in een situatie waarin een alternatieve route voor het wegverkeer gelijktijdig buiten gebruik is. Concreet betekende dit op 21 januari dat verkeer dat normaal over meerdere bruggen kon worden verdeeld, nu via een beperkter deel van het complex moest worden afgewikkeld. Hierdoor nam de kans dat voertuigen zouden moeten wachten of tot stilstand zouden komen op of nabij het brugdek toe. Dit heeft ertoe bijgedragen dat de barrière niet effectief heeft gefunctioneerd.

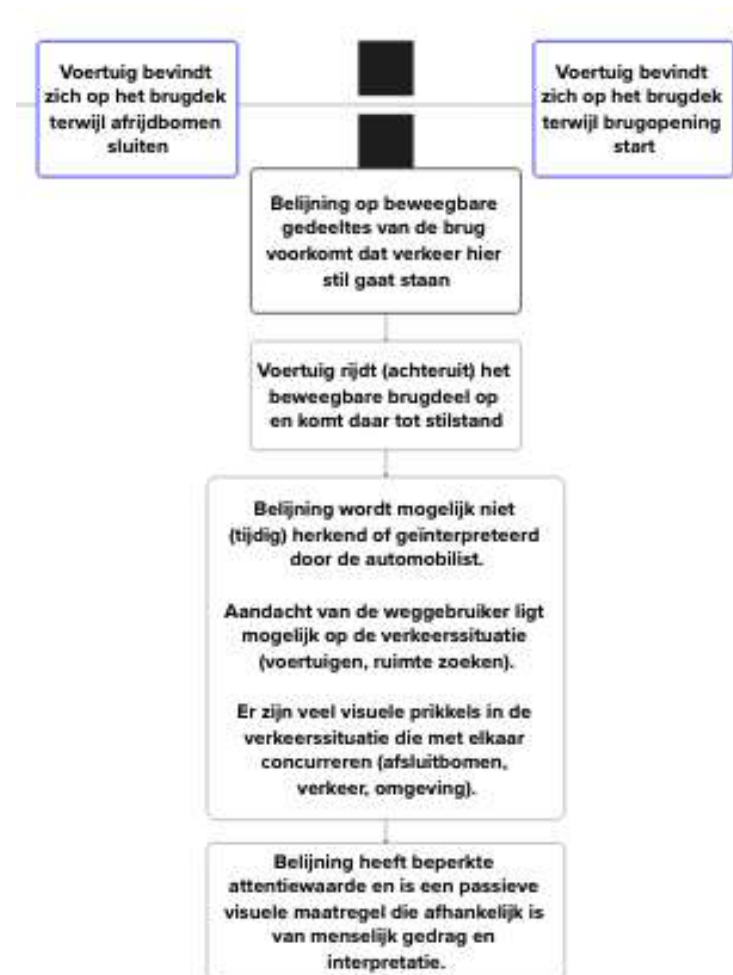
### 4.3 Barrière 3: Belijning op beweegbare gedeeltes van de brug voorkomt dat verkeer hier stil gaat staan

De derde barrière in het causale pad betreft de gele belijning op het beweegbare gedeelte van de brug. Deze markering is bedoeld om weggebruikers erop te attenderen dat het verboden is om hier stil te staan of te parkeren. De belijning is aangebracht op de beweegbare delen van de bruggen om te voorkomen dat voertuigen op dit deel tot stilstand komen. Het beweegbare deel vormt immers de directe gevarenszone bij een brugopening. Op de camerabeelden is te zien dat de automobilist achteruit het beweegbare brugdeel is opgereden en daar tot stilstand is gekomen. De directe oorzaak voor het falen van deze barrière ligt daarmee in het feit dat de automobilist zich op het beweegbare deel heeft gepositioneerd en hier tot stilstand is gekomen.

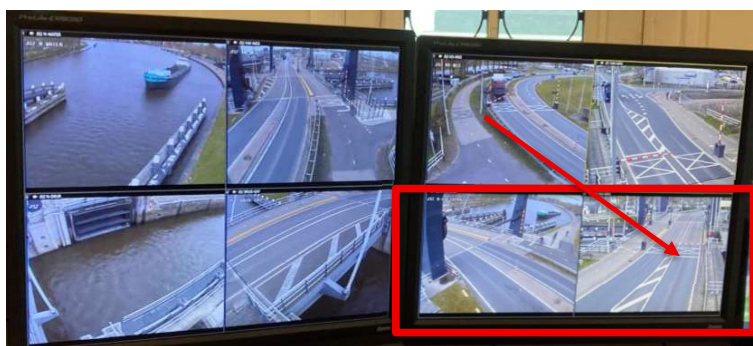
Figuur 14. Camerabeelden rechterscherm JS2 (zuidzijde). De beelden in het rode kader bieden zicht op de brug.

De beelden van de naderingsgebieden laten zien dat de fuiken niet volledig in beeld zijn (JS 2 Nadering N, JS2 Nadering Z). Hiermee wordt niet voldaan aan de zichteisen.
