## Inhoudsopgave verslag

| Bedrijfsgegevens | | |
|---|---|---|
| Naam bedrijf | Xella Kalkzandsteenfabriek Van Herwaarden B.V. | |

| Controlegegevens | |
|---|---|
| Soort controle | T01.12_ML - Controle provinciaal |
| Bezoekdatum | 13 november 2025 |

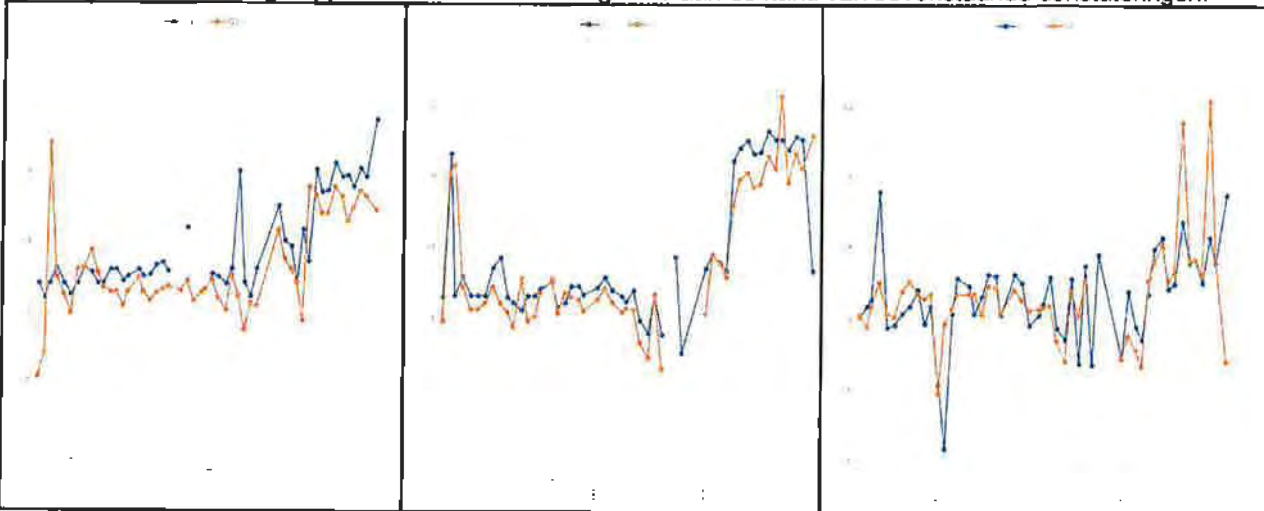
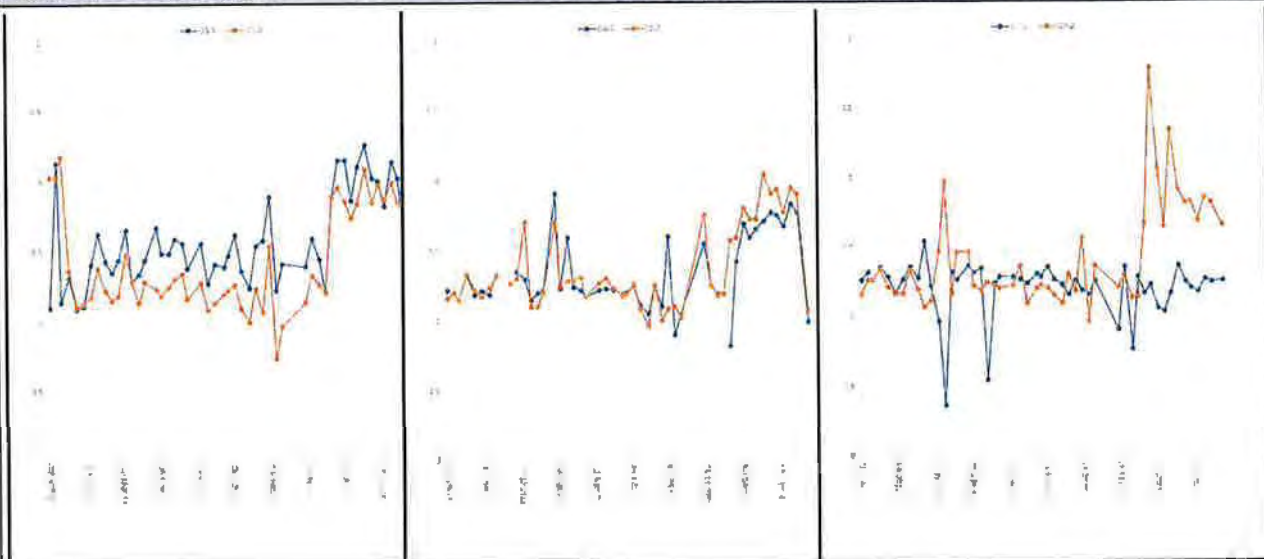
De monitoring voldoet niet aan de eisen uit voorschrift 7.2 van de ontgrondingsvergunning omdat:

Uit achtereenvolgende monitoringsresultaten van de grondwaterstanden in het freatische en het eerste watervoerende pakket blijkt dat ter plaatse van meetpunt G6 en G7 sprake is van een veranderde kwelsituatie. Dit is zichtbaar vanaf september 2022 en is afwijkend ten opzichte van de voorliggende periode (zie onderstaande grafieken met verloop grondwaterstanden in het ondiepe (blauw) en diepe (oranje) grondwater). Deze afwijkende trend is echter niet benoemd in de voorgaande monitoringsrapporten (*"De stijghoogtes laten seizoensinvloeden en drogere of nattere jaren zien. Er is geen sprake van een algemene dalende of stijgende trend."*).

Het volgende monitoringsrapport dient te worden aangevuld aan de hand van bovenstaande constatering.

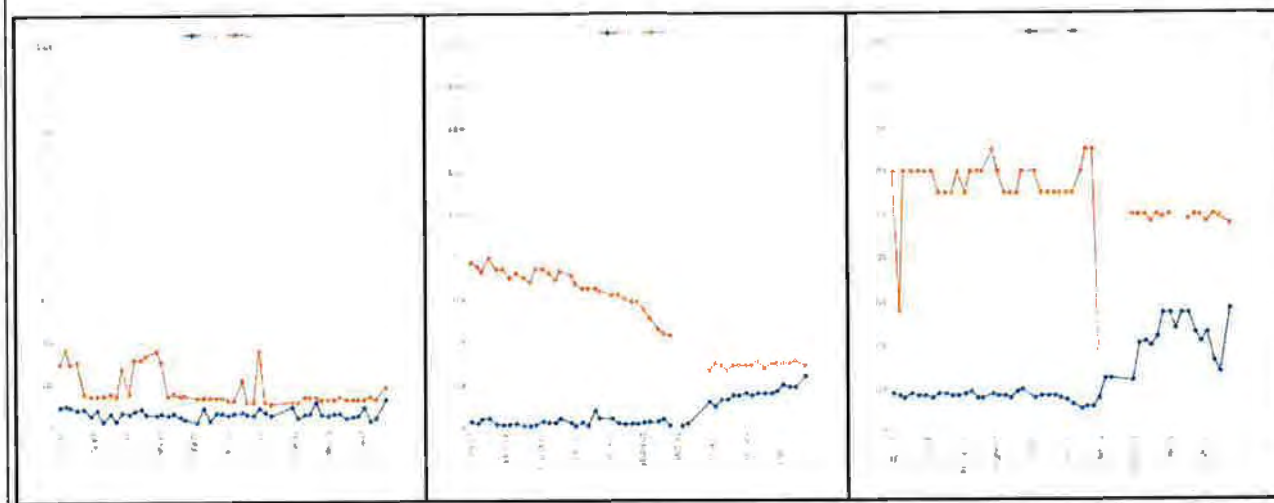
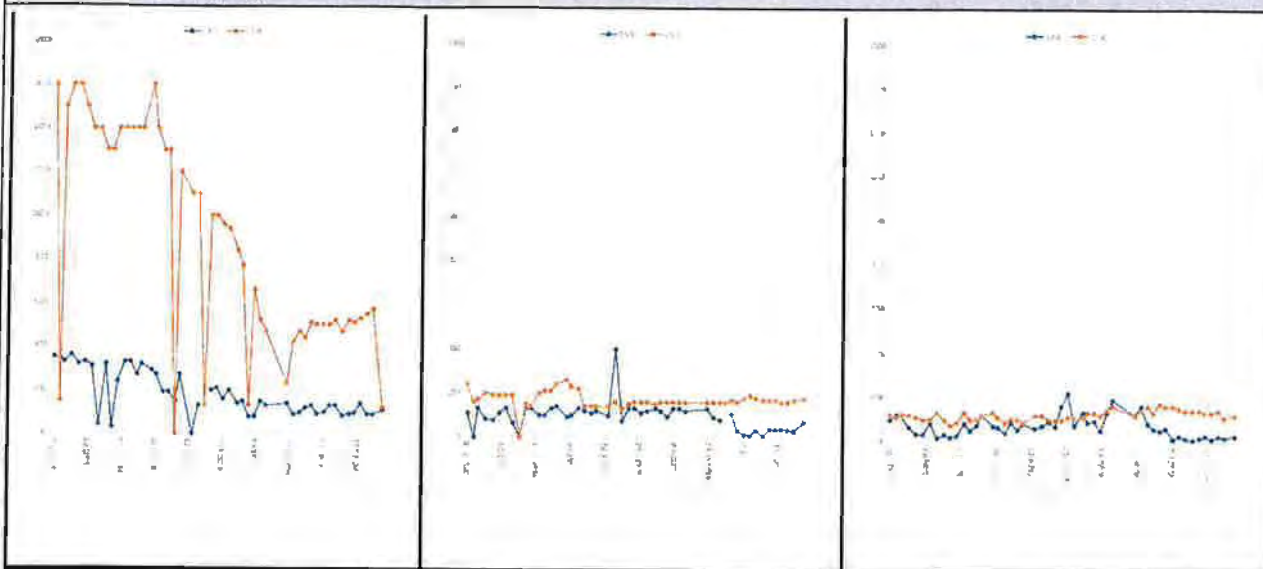
De monitoring voldoet niet aan de vergunningsvereisten omdat:

Uit achtereenvolgende monitoringsresultaten van de chlorideconcentratie blijkt dat ter plaatse van meetpunt G1 en G2 sprake is van een trendmatige verzoeting van het bemonsterde grondwater in het eerste watervoerende pakket (oranje lijn in onderstaande grafiek). Ter plaatse van meetpunt G2 en G3 lijkt sinds 2021 juist sprake van een trendmatige verzilting van het bemonsterde grondwater uit het freatische pakket (blauwe lijn in onderstaande grafiek); een toename van de chlorideconcentratie met respectievelijk 666% en 337% ten opzichte van de in het rapport genoemde nulmeting. Deze afwijkende trends zijn echter niet benoemd in de voorgaande monitoringsrapporten (*"geen significante toename of afname sinds 2003... een zeer stabiel beeld... slechts kleine afwijkingen ten opzichte van de vorige monitoringsrondes."*).

Het volgende monitoringsrapport dient te worden aangevuld aan de hand van bovenstaande constatering.

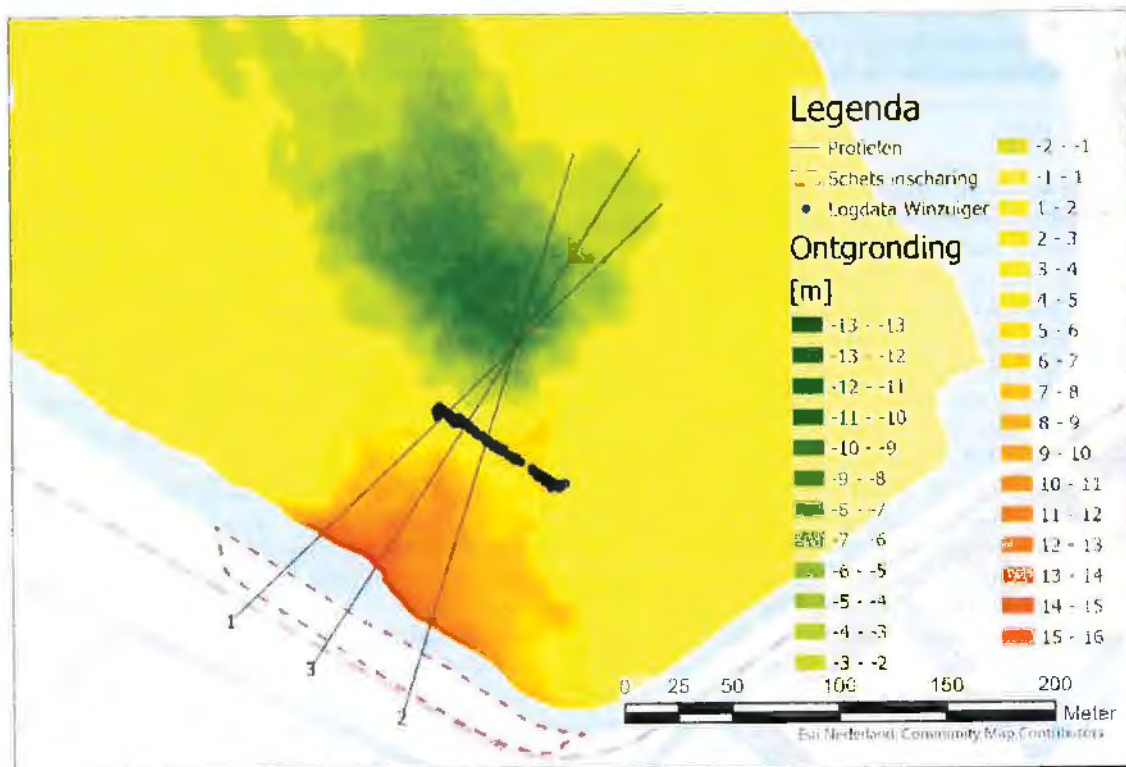
Figuur 3.12: Verschil in hoogte van de waterbodem tussen peiling 12-03-2024 en peiling 02-04-2025. Een positieve waarde betekent dat het meerzeld na de machining lager is dan voorheen.

Samenvattend: De instorting van de oever is ontstaan op het moment en de locatie van de zandwinning welke plaats vond op circa 90 meter afstand van de ingestorte oever als gevolg van een combinatie van een te steile helling van het onderwatertalud en een te diepe insteek van de zuigkorf in een bodemlaag met relatief vastgepakt fijn zand. De te steile taludhelling en de te diepe insteek van de zuigkorf betreft een afwijking van voorschrift 6.4 en 6.3 uit de vergunning. Het verhoogde risico op instorting/bresvloeiing (zie uitleg bij onderstaande afbeelding uit het geotechnisch onderzoek van Fugro naar de oeverval) van de bodemlaag waarin werd gewonnen, werd in het geotechnisch onderzoek van Grontmij (1999) dat ten grondslag ligt aan de vergunning reeds benoemd. Daarnaast werd in dat geotechnisch onderzoek geadviseerd om de laagsgewijze winning uit te voeren vanaf de oever in de richting van het centrum van de winningslocatie. Dit advies is in de vergunning vertaald naar voorschrift 6.2. Desondanks is er op de dag van de instorting wel gestart met winning op een lager gelegen deel van het onderwatertalud.

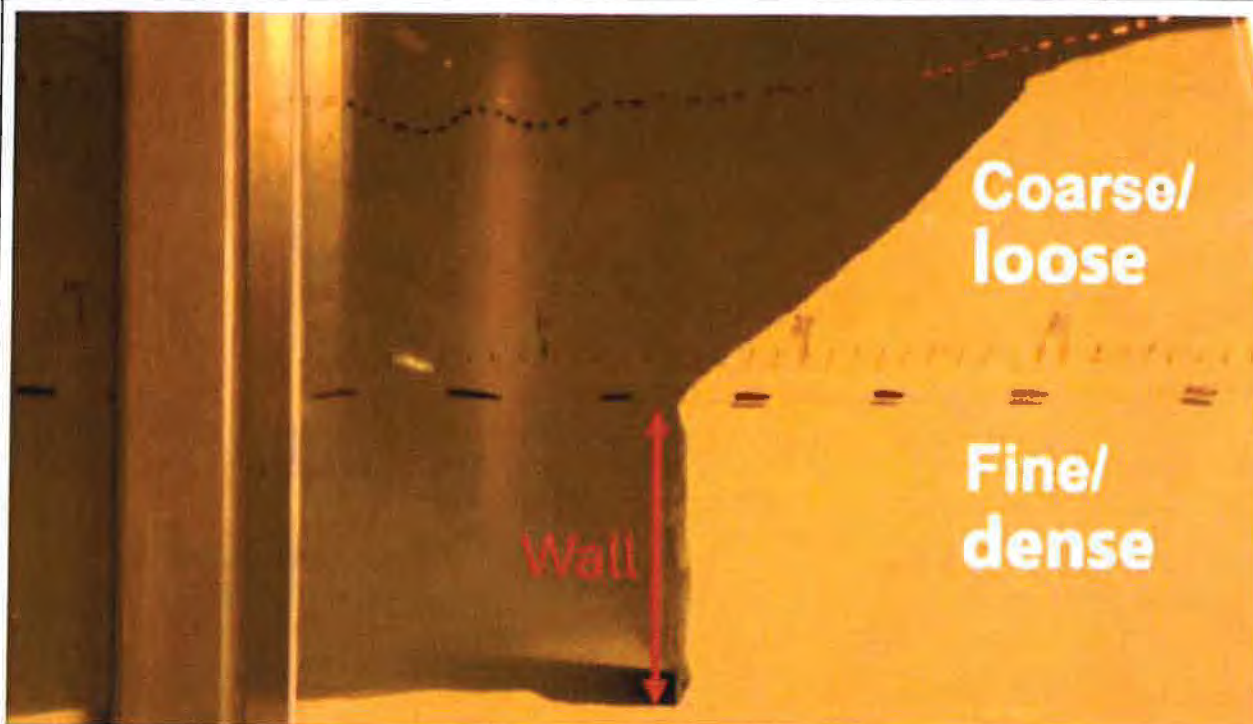
Door het wegzuigen van een te grote hap zand uit een vloeingsgevoelige bodemlaag in een lager gelegen deel van een (te) steil onderwatertalud ontstaat een te grote verstoring (wall) waardoor het daarboven gelegen talud kan instorten. Dit wordt ook wel 'bresvloeiing' genoemd. Het principe van een dergelijke bresvloeiing is weergegeven in onderstaande afbeelding.

Figuur 4.4: Voorbeeld van zand wat gevoelig is voor bressen (fine/dense) en zand wat ongevoelig is voor bressen (coarse/loose), bewerkt figuur uit (Mastbergen et al., 2019).

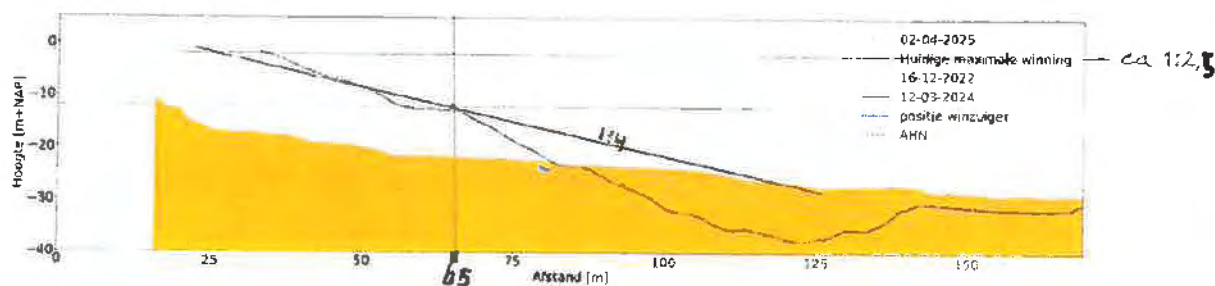
Opvallend is dat de diepte tot waar volgens de vergunning maximaal mocht worden gewonnen is weergegeven met een verhang van 1:2,5 terwijl het toegestane verhang volgens de vergunning niet steiler mag zijn dan 1:4. Hierdoor ontstaat in het rapport van Fugro een vertekend beeld. Dit verhang (1:2,5) moet aangepast worden in het rapport van Fugro. Op basis van de door de ODWH ingetekende lijn met verhang 1:4 in onderstaande tekening lijkt het alsof de waterbodem in 2024 hier al onder lag.

Figuur 3.15: Hoogtemetingen op profiel 2 uit Figuur 3.12.

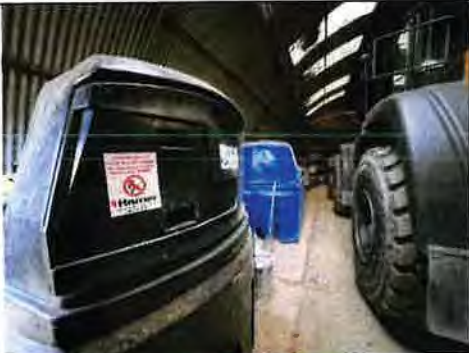
| 2. | | Links de bovengrondse tank van 2.500 liter.<br>Rechts in het blauw de ad blue tank. |

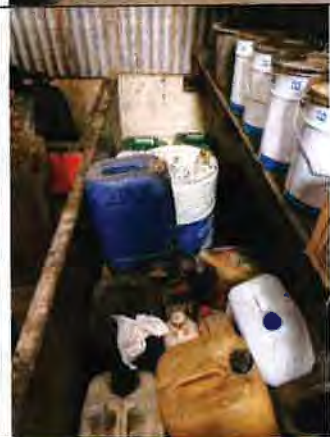
| 4. | | Lege fust dat wordt opgeslagen in een lekbak. |

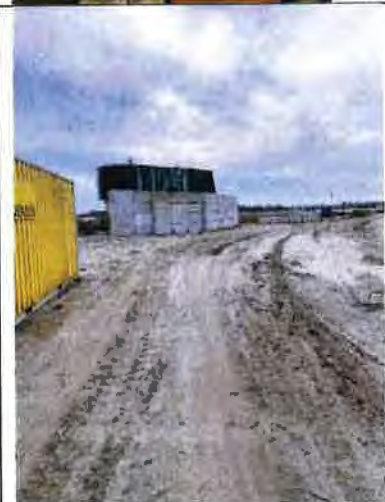
Tijdens de controleronde bij het zanddepot zag ik een zandzeef staan (foto 5). Ik heb de \_\_\_\_\_ gevraagd wat er met deze zandzeef gaat gebeuren nu er geen zand meer gewonnen wordt uit het meer. Desgevraagd antwoordde de \_\_\_\_\_ dat de zandzeef op termijn van het terrein wordt verwijderd. Op de vraag wanneer de zandzeef wordt verwijderd, antwoordde \_\_\_\_\_ dat het de bedoeling is dat de zandzeef aan het einde van de maand (november 2025) van het terrein wordt afgevoerd.

| 5. | | De zandzeef. De zandzeef en de gele container (links) worden nog dit jaar afgevoerd. |

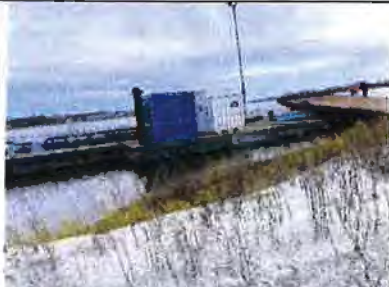
| 6. | | De laad- en loswal van het zanddepot. Tijdens de controle was men bezig met het ontmantelen van de laad- en loswal. In de witte container staat het NSA. |

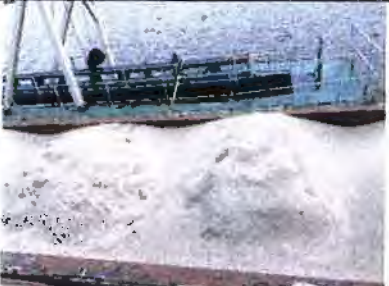
| 7. | | Duwbak met zand. Vanwege de afsluiting van het meer kan deze duwbak (nog) niet verplaatst worden. |

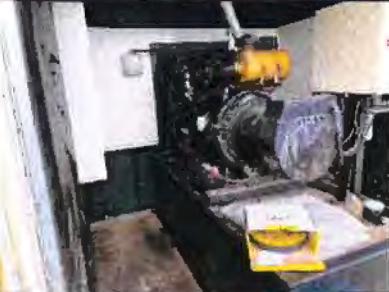
| Aspect | In orde / niet in orde / n.v.t. | Constateringen |
|---|---|---|
| Lucht | In orde | Op het zanddepot bij de los en laadkade staan twee zeecontainers. In een van de containers staat een noodstroomaggregaat. Deze NSA is niet in eigendom van Xella maar van de firma Loxam. Op deze NSA is een sticker geplakt die aangeeft dat in november het NSA gekeurd moet worden. Het is echter de bedoeling dat dit aggregaat aan het einde van de maand verwijderd wordt. |

| 8. | | Het NSA |

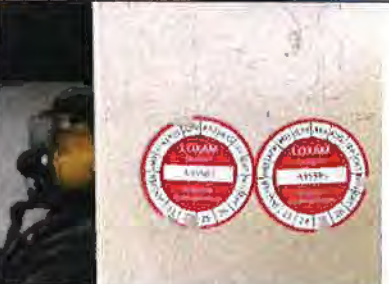
| 9. | | Keuringsstickers op het NSA |
