## **Technisch advies inzake oeverval zandwinplas Valkenburgse meer**

Klant: Omgevingsdienst West-Holland

Referentie: BL2085-RHD-XX-XX-RP-X-0001

Datum: 27 februari 2026

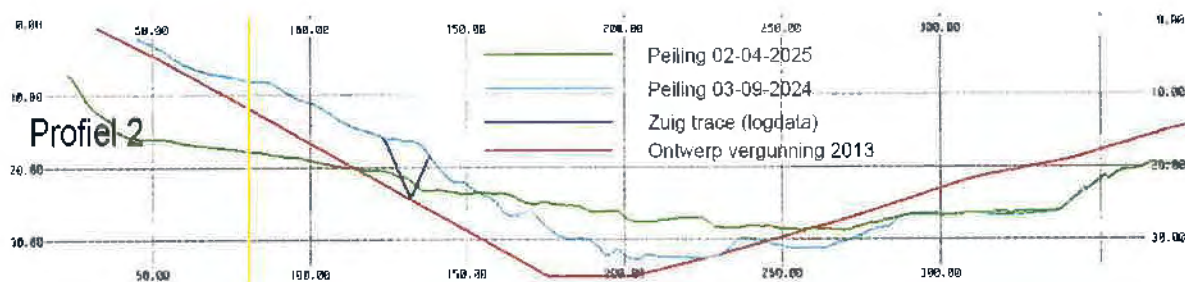
Naar aanleiding van de oeverval is door Fugro in opdracht van Xella Kalkzandsteen een geotechnisch onderzoek uitgevoerd naar de oorzaak van de inscharing. In het Fugro rapport [2] zijn de mogelijke oorzaken van de inscharing onderzocht en is de veiligheid van de huidige situatie beoordeeld. Op basis van de geometrie van het talud na de gebeurtenis en de analyse van aanvullend veld- en laboratoriumonderzoek is door Fugro geconcludeerd dat een bresvloeiing de oorzaak is van de oeverval. Er is vastgesteld dat de zuigmond niet dieper is ingestoken geweest dan het vergunningsprofiel van 1:4 [1]. Op basis van de beschikbare data lijkt deze constatering terecht (zie Figuur 1-2). In de figuur is de logdata van de zuigmond (zuid trace) afgezet tegen de peiling van 3 september 2024 (laatste peiling voor het optreden van de oeverval).

Figuur 1-2: Locatie zuigmond (bron: uitsnede dwarsprofiel [4])

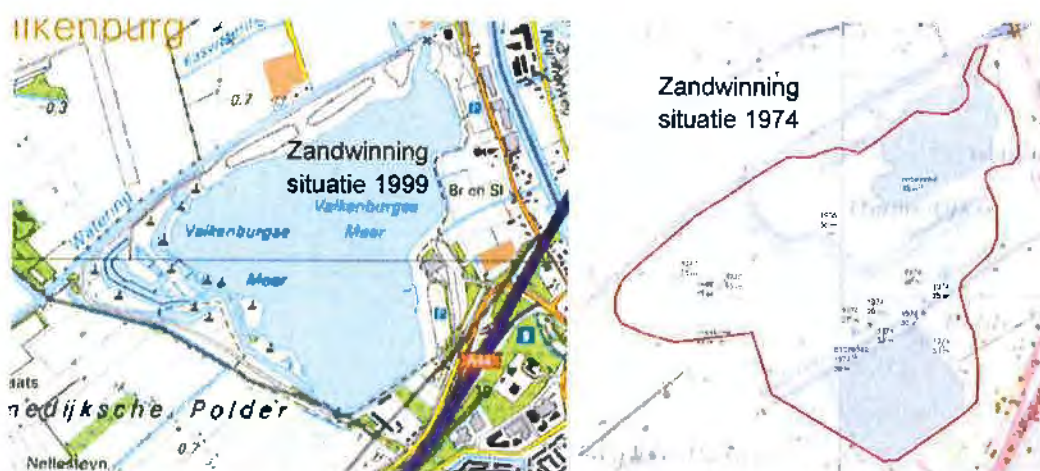
Figuur 2-1: Situatie Valkenburgse meer 1999 (links) bron: [21] en bestaand grondonderzoek in de put 1974 (rechts) bron [20]

Er is geen grond- en/of laboratoriumonderzoek beschikbaar op de locatie waar de bresvloeiing heeft plaats gevonden (zie Figuur 2-1). In Sondering 6, die in het Grontmij rapport [3] is gebruikt om de zettingsvloeiingsgevoeligheid te bepalen, wordt de zandlaag van NAP -21,6 tot NAP -23,6 m als gevoelig voor liquefactie aangeduid (zie Tabel 2-1). Op basis hiervan wordt gesteld dat het voorkomen van zandlagen die gevoelig kunnen zijn voor liquefactie kunnen voorkomen in de zandwinplas.

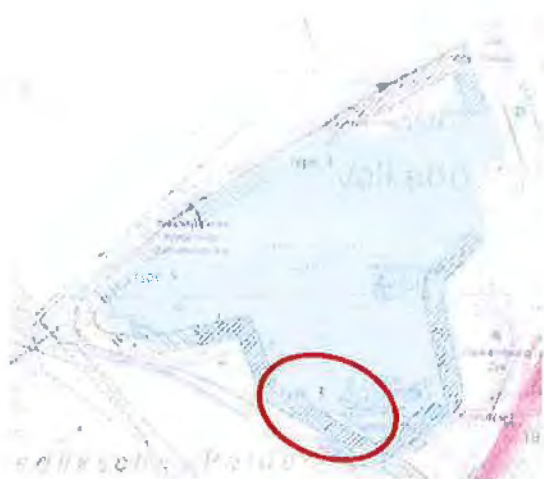
Het rapport van Grontmij heeft betrekking op taluds van type 3 en type 4. In Figuur 2-2 is een overzicht opgenomen van de locatie van de verschillende taluds. De oeverwal heeft plaats gevonden op een talud van type 3.

Figuur 2-2: Overlay taludtypes Grontmij [3] met topografische kaart [18]

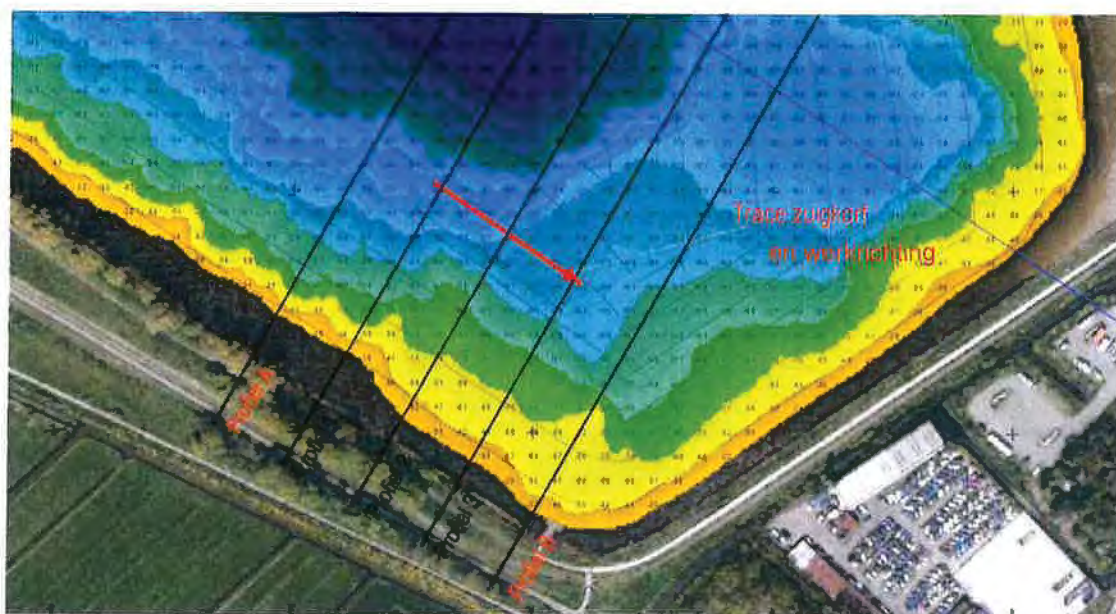
- Op 1 april 2025 is gestart in de zuidwesthoek van de zandwinplas zoals aangegeven in de trace van de zuigkorf, de winzuiger bewoog zich in zuidoostelijke richting langs het talud. Zowel in de hoogtelijnenkaart als in de dwarsprofielen is te zien dat het gemiddelde talud ter plaatse van de zuigtrace flauwer was dan 1:4, waarop wordt opgemaakt dat het de bedoeling was om dit gedeelte van het talud af te werken op een helling van 1:4. De werkzaamheden worden daarom gezien als "werkzaamheden ten behoeve van het afwerken van het talud";

- Tevens is in de tekening te zien dat de diepte van het middengedeelte van de plas NAP -36,8 à -40 m bedraagt. De winning van het zand onder NAP -31 m (paragraaf 2.2) heeft plaatsgevonden tussen 22 juni 2021 en 12 maart 2024 (onderbouwing hiervan in hoofdstuk 3). Op basis hiervan wordt geconcludeerd dat de "zandwinning naar het midden van de plas" reeds heeft plaats gevonden;

Figuur 2-4: Uitsnede uit [4] isohoghtelijnen op 3 september 2024 en zuigtracé 1 april 2025

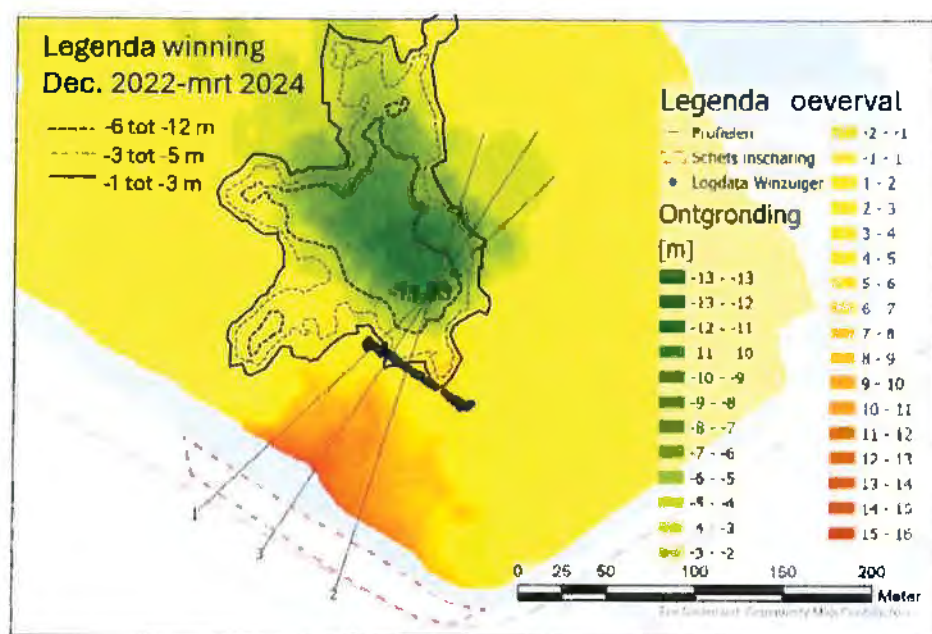
In Figuur 2-5 is te zien dat ten gevolge van de bresvloeiing er in het midden van de plas een aanzanding van maximaal 13 m heeft plaatsgevonden en dat langs de oever van de plas maximaal 16 m zand of grond is geërodeerd. De oeverval heeft niet loodrecht op het talud plaats gevonden, maar onder een hoek van circa 45° met het talud in noordelijke richting. De oorzaak hiervan is de grote verdieping in het midden van de put (diepste ontzanding -11,13 m). Indien deze verdieping niet had plaatsgevonden zou het risico op een ongecontroleerde bres kleiner zijn geweest. Ook is de kans groot dat de inscharingslengte minder groot was geweest en dat de omvang van de schade beperkt zou zijn geweest.

Figuur 2-5: Verschilkaart bodemhoogte voor en na de oeverval (bron: [2]) versus zandwinning midden zandwinplas

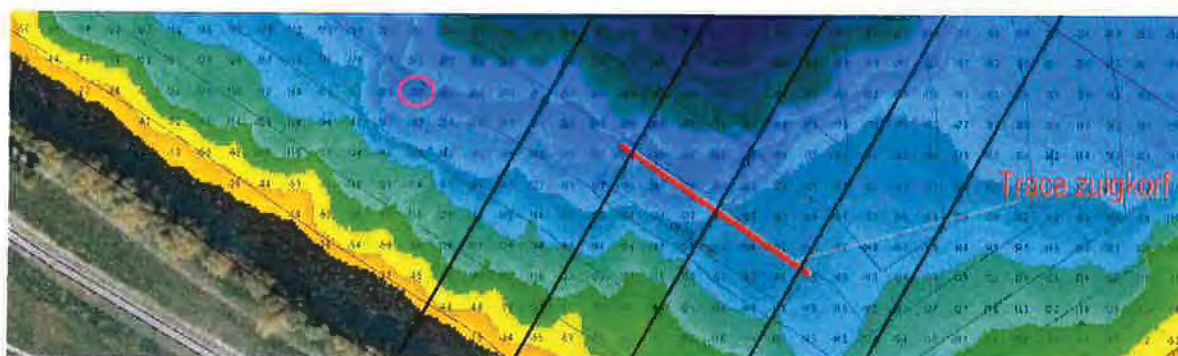
2. De "vergunningslijn" is niet een voorschrift dat in de vergunning benoemd is ter voorkoming van een oeverval. Deze vergunningslijn wordt door Fugro als veilige grens beschouwd waarbij er geen risico is op ongewenste gebeurtenissen zolang deze grens niet overschreden wordt. Op basis van uitsluitend de beoordeling van het niet overschrijden van de vergunningslijn is niet eenduidig vast te stellen of er al dan niet zorgvuldig gewerkt is. Hiervoor zijn nog andere voorwaarden ook van toepassing, zoals fasering, werkvolgorde en laagdikten. Hierop wordt in hoofdstuk 3 nader ingegaan. Bovendien wordt opgemerkt dat deze vergunningslijn in profiel A wel overschreden is op 3 september 2024 en dat de overschrijding ten noordwesten hiervan mogelijk nog groter is (zie Figuur 2-6).

Figuur 2-6: Isohoogtelijnen ten opzichte van dieptepeiling met zuigtrace [4]

Toelichting bij Figuur 2-6: Te zien is dat lokaal dieper zand is gewonnen dan het vergunde profiel. In roze omcirkeld is een dieptepeiling van NAP -22,8 m die zich boven de vergunde dieptelijn van NAP -20 m bevindt. Van dit gedeelte zijn echter geen dwarsprofielen beschikbaar gesteld. Tevens wordt opgemerkt dat het waarschijnlijk slechts een kleine en lokale overschrijding betreft die bovendien niet gerelateerd is aan de werkzaamheden direct voorafgaand aan de oeverval op 1 april, maar die al in de peiling van september 2024 zichtbaar waren.

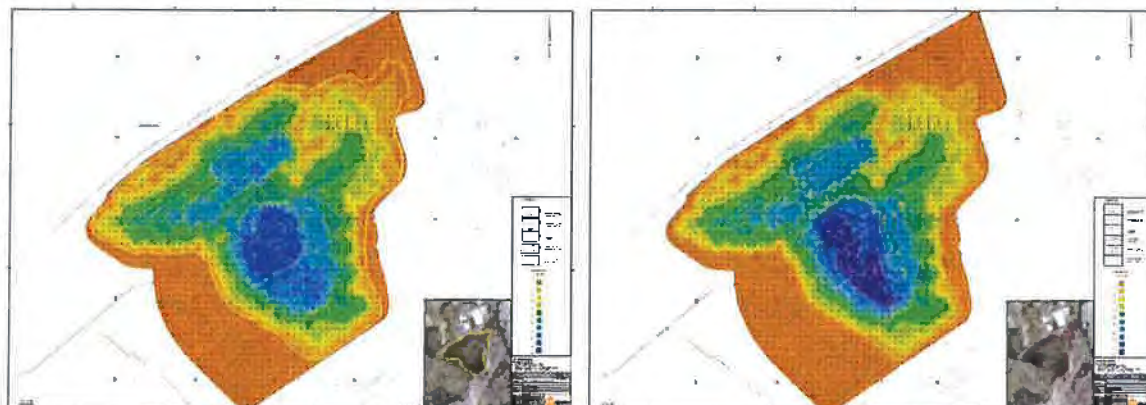
niet voldaan wordt aan het vergunningsvoorschrift 6.2 omdat het oeverprofiel als eerste had moeten worden afgewerkt alvorens de rest van het zand werd gewonnen.

Figuur 3-1: Dieptemeting zandwinplas 22 juni 2021 [13] (links) en 12 maart 2024 [5] rechts

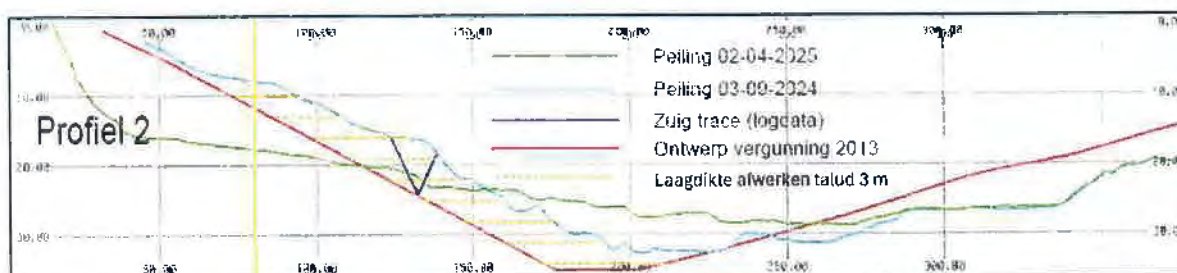
Geconcludeerd wordt dat op geen enkele wijze aan dit voorschrift is voldaan.

In Figuur 3-2 is de laagdikte van 3 m ingetekend in het profiel (Profiel 2) met de zuigtrace [4].

Figuur 3-2: Profiel '2' met zuigtrace en geschetste laagdikte (gebaseerd op [4])

Opgemerkt wordt dat op basis van Profiel 2 wordt afgeleid dat de insteek van de zuigbuis mogelijk zelfs meer dan 5 m bedraagt.

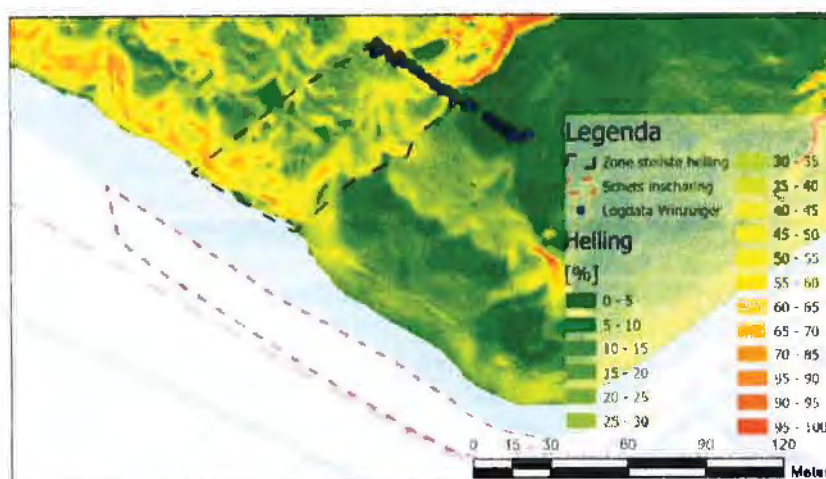
Aan dit voorschrift wordt niet voldaan. Onderbouwing: In Figuur 3-3 is te zien dat in een groot deel van de zandwinplas het talud steiler is opgezet dan 1:4 (25%). Opgemerkt wordt dat in de rapportage van Fugro [2] dit steile boventalud als deel van de oorzaak van de oeverval wordt gezien (zie 2.5.3).

Figuur 3-3: Helling waterbodem [%] op basis van peiling 12-3-2024 (bron: [2])

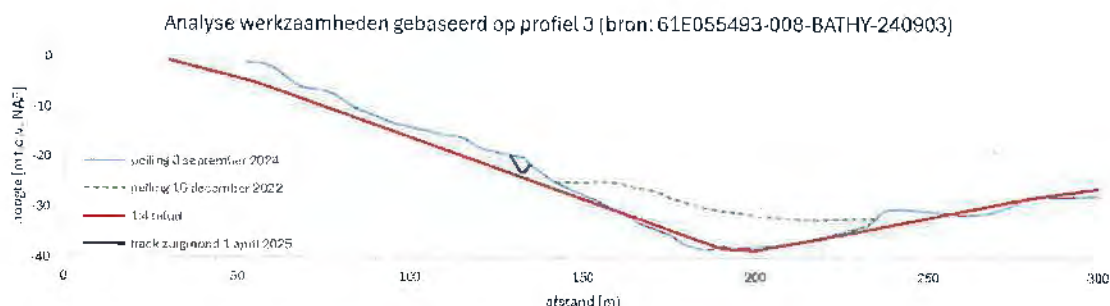
Aan dit voorschrift wordt niet voldaan. Onderbouwing: Uit de tekeningen blijkt dat reeds in het midden van de zandwinning zand was gewonnen (zie Figuur 3-4). Tussen 16 december 2022 en 3 september 2024 heeft verdieping van het midden van de put plaats gevonden tot circa NAP -40 m. Binnen één maand na de afwerking van deze taluds, zou conform voorschrift 6.7 een peilmeting uitgevoerd moeten worden om de stabiliteit van de onderwatertaluds aan te tonen. Nadat dit zou zijn vastgesteld, zouden er geen ontgrondingswerkzaamheden meer mogen plaatsvinden aan het onderwatertalud. Er is niet aan het voorschrift voldaan omdat:

1. Er geen peilmeting is uitgevoerd op basis waarvan de stabiliteit van de onderwatertaluds is aangetoond;
2. Er op 1 april 2025 werkzaamheden aan het talud plaatsvonden terwijl dit talud al had moeten zijn afgewerkt.

Figuur 3-4: Analyse voorschrift 6.7 – Oplevering taluds aan de hand van profiel 3

4. Voorschrift 6.7 Oplevering taluds: Door aan de taluds te werken nadat in het midden van de put al zand was gewonnen, heeft de zandwinner het risico genomen op het ontstaan van een ongecontroleerde bres met grote gevolgschade. De taluds hadden reeds opgeleverd moeten zijn alvorens er in het midden van de put zand werd gewonnen.
