Notitie / Memo

Haskoning Nederland B.V.
Water & Maritime

Onderwerp: Valkenburgse meer - veiligheid tegen instabiliteit oever strand zuidoostzijde zandwinplas

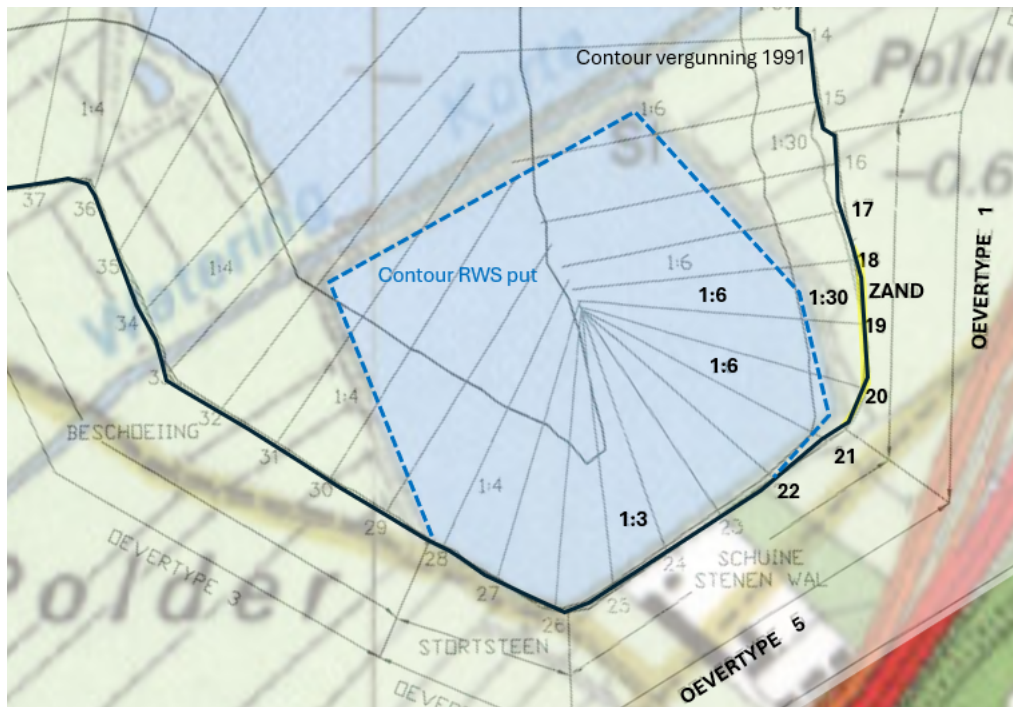
Figuur 3: Contour oude RWS zandwinput versus huidige oeverlijn en vergunningsprofielen oevertype 1 en 5

Zoals te zien in onderstaande overlay (Figuur 3) van de topografische kaart van 1993 en de vergunningskaart van 2007, valt de contour van de oude Rijkswaterstaat bij profielen 18 tot en met 20 ongeveer samen met de kniklijn van 1:30 naar 1:6 van het vergunde talud. In profielen 21 en 22 komt de oeverlijn van de huidige zandwinput wel overeen met de oude Rijkswaterstaat put met taluds van 1:3. Zowel de scheidingsdam tussen de twee oude putten als het talud aan de oostzijde van de Rijkswaterstaat put (profielen 13 tot en met 17), zijn na 1993 ontgonnen door Van Herwaarden conform de vergunning uit 1991 (zie aanvraag voor ontgroning in bijlage 1).

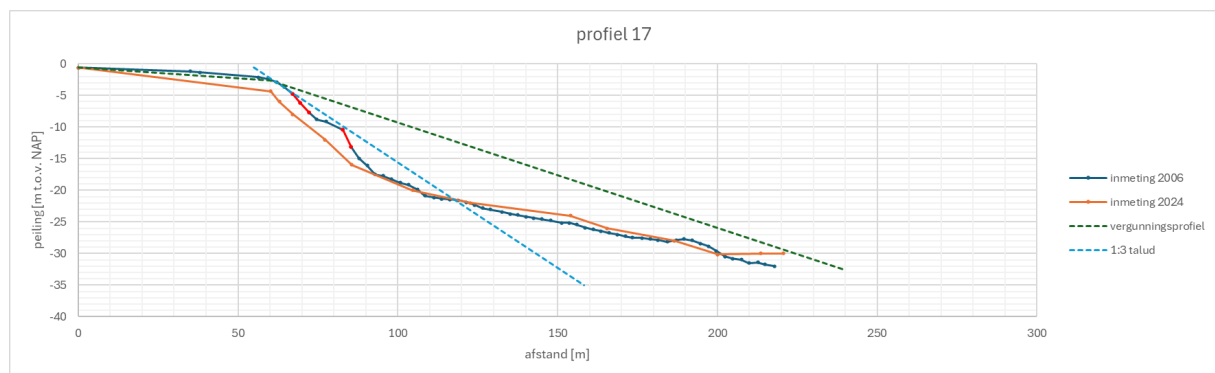
Figuur 4: Indicatieve vergelijking inmeting profiel 17 in 2006 versus 2024, inclusief vergunningstalud en 1:3 talud RWS put

In Figuur 4 en Figuur 5 zijn respectievelijk profiel 17 en 21 opgenomen. De oorspronkelijke profielen 17 tot en met 22 zijn opgenomen in bijlage 2. In de figuren zijn de ingemeten taluds uit 2006 getoond. Te zien is dat het profiel bij lange na niet voldoet aan het in de vergunning opgenomen 1:6 talud. Taluddelen die in 2006 al steiler waren dan 1:2 zijn in rood aangegeven. Op basis van de inmeting in 2024 (bron: Xella) is een inschatting gemaakt van hetzelfde profiel in 2024. De profielen liggen mogelijk niet exact op dezelfde locatie (de inmeting van 2006 is uitsluitend in pdf beschikbaar), maar het is wel waarschijnlijk dat er bovenin de profielen materiaal verdwenen is ten gevolge van golfslag en/of stroming. Het gemiddelde boventalud is daardoor mogelijk wel wat flauwer geworden.

Het is overigens niet uit te sluiten dat lokaal steilere delen in het talud van 2024 aanwezig zijn en of mogelijk zelfs holle ruimtes onder overhangende taluddelen, dit is met de gebruikte meettechniek niet te zien.

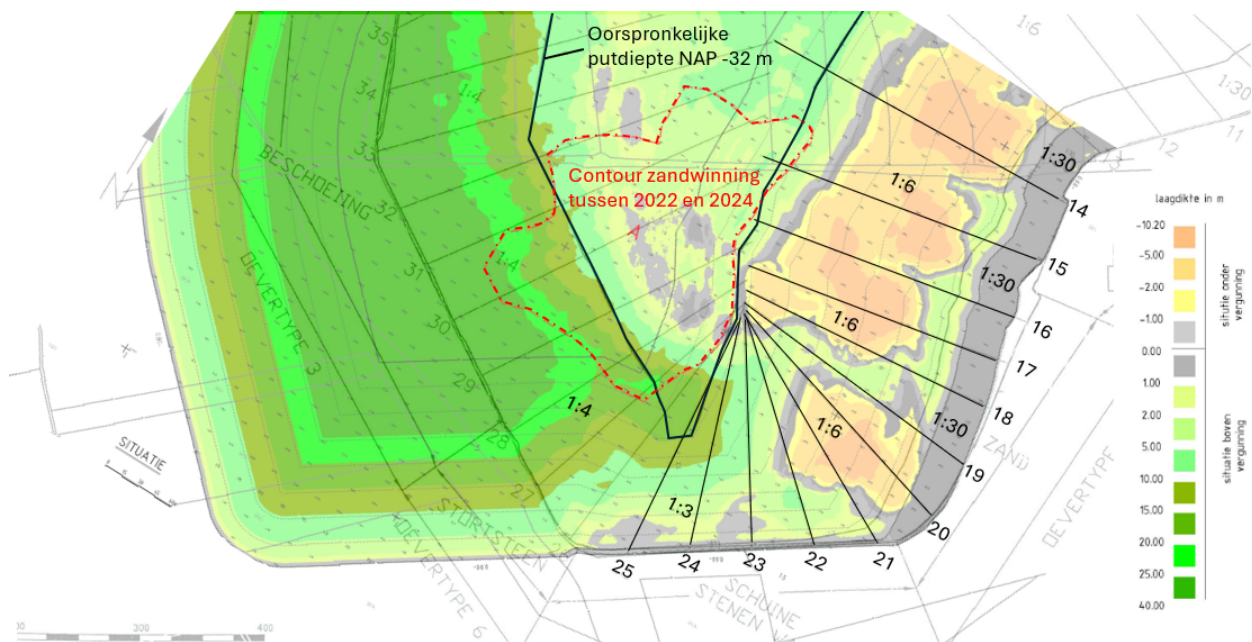
Figuur 6: Inmeting 2024 versus diepte conform vergunning inclusief uitbreiding (bron: Xella)

In Figuur 6 is de inmeting van 2024 opgenomen als verschilkaart ten opzichte van de bodemhoogte op basis van de vergunning (bron: Xella). Te zien is dat vrijwel het volledige oostelijke talud zich ruim (tot wel 10 m) onder de vergunde diepte bevindt. Tevens is rood gearceerd aangegeven in welk gebied (ten zuiden van het midden van de plas) tussen 2022 en 2024 een verdieping van circa NAP -31 m tot NAP -40 m heeft plaats gevonden. Voor zover bekend heeft deze verdieping niet geleid tot een taludinstabiliteit zoals een zettingsvloeiing of een bresvloeiing.

Bij de figuur wordt bovendien opgemerkt dat de taludlijnen in de inmeting van 2024 ten opzichte van de uitbreiding van de zandwinning zijn geprojecteerd. Er is tot op heden nog niet gestart met deze uitbreiding aan de zuidwestzijde van het Valkenburgse meer. Binnen de contour van de zandwinning is niet overal tot NAP -40 gewonnen.

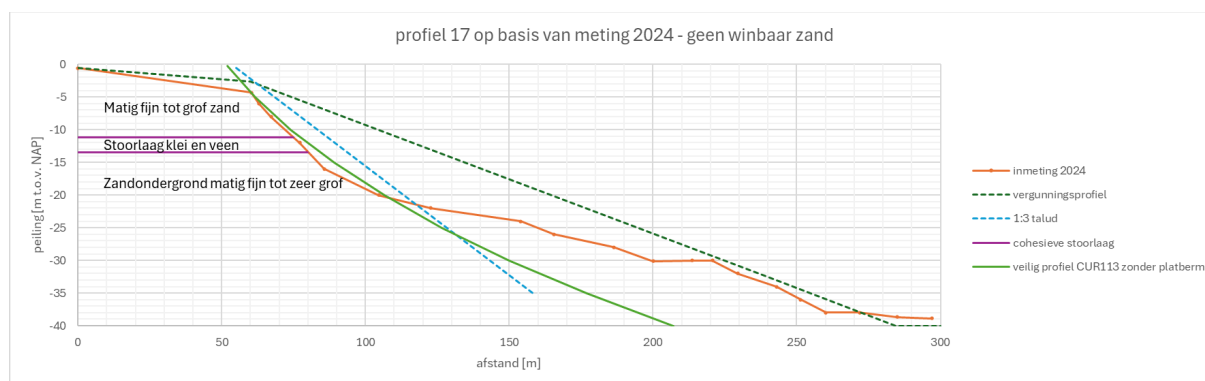
Figuur 8: Profiel 17 op basis van de inmeting in 2024 (bron: Xella) ten opzichte van vergunningsprofiel en 1:3 talud RWS put

In Figuur 8 is de geschematiseerde bodemopbouw getoond in dwarsprofiel 17. Tevens zijn het vergunningsprofiel en het oorspronkelijke 1:3 talud van de oude RWS put opgenomen.

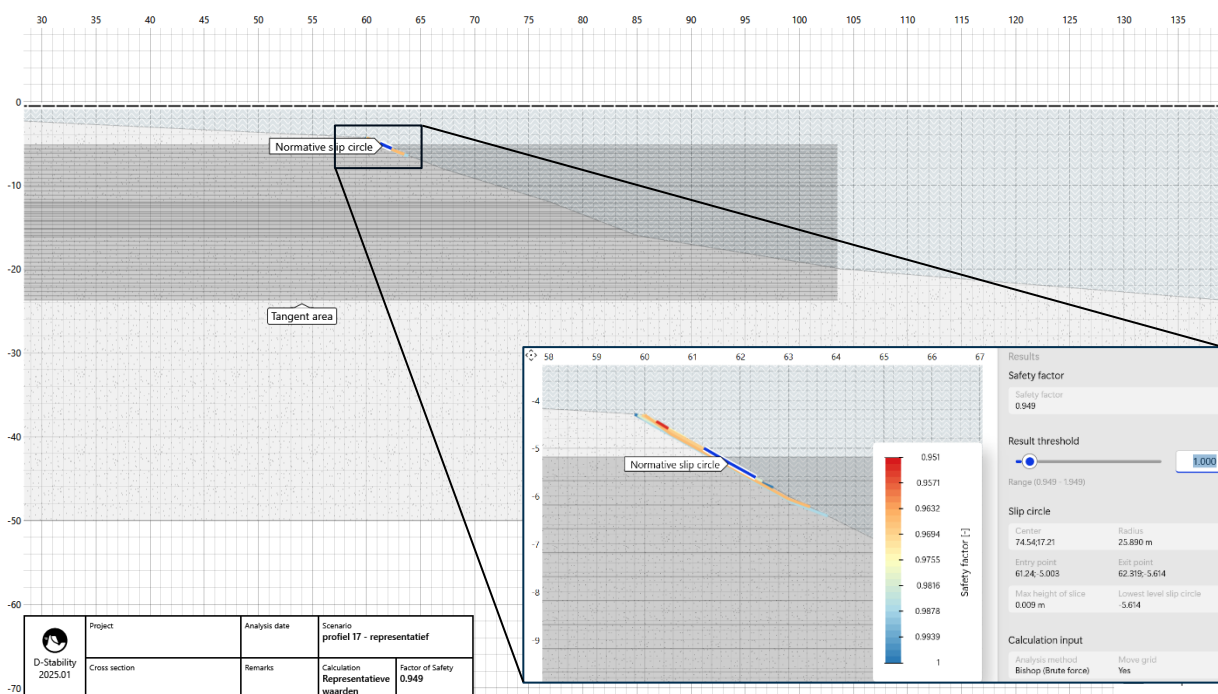
Figuur 9: Resultaat stabiliteitsanalyse profiel 17 (safety overview) – berekende S.F. = 0,95 (lokaal glijvlak)

In Figuur 9 is het resultaat van de stabiliteitsanalyse opgenomen. De macrostabiliteit (veiligheid tegen een grootschalige afschuiving) voldoet aan het vereiste veiligheidsniveau. Wel zijn in het bovenste gedeelte van het talud ondiepe glijvlakken niet uit te sluiten, met name wanneer de taludhelling lokaal steiler is dan op basis van de peiling mag worden aangenomen. Dergelijke instabiliteiten zijn beperkt van omvang en leiden alleen tot een verflauwing van het talud, waardoor de weerstand tegen instabiliteit toe zal nemen.

Wel is het mogelijk dat een lokale afschuiving aanleiding is voor het optreden van een verwekingsvloeiing zoals bijvoorbeeld een zettingsvloeiing. In de volgende paragraaf is derhalve de veiligheid tegen het optreden van een verwekingsvloeiing beoordeeld.

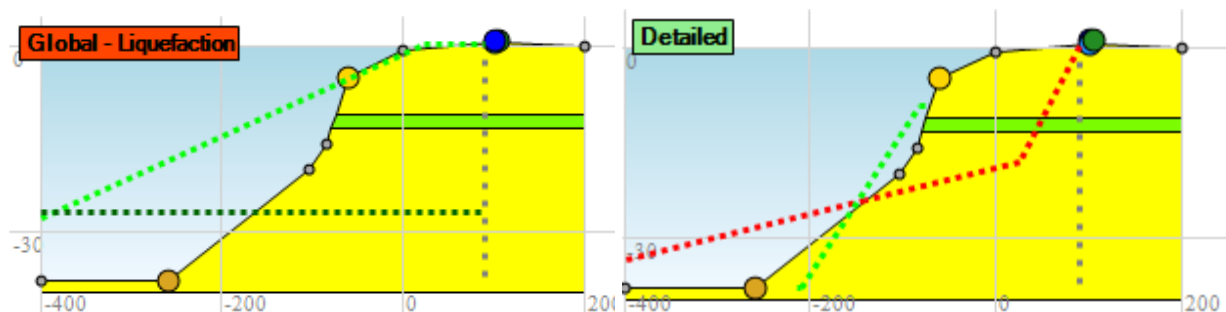
Figuur 10: Resultaat eenvoudige en gedetailleerde beoordeling zettingsvloeiing profiel 17

In Figuur 10 is het resultaat van de analyse op verwekingsvloeiing opgenomen. De berekende faalkans bedraagt 5,89E-06 en voldoet daarmee aan de eis van 1,0E-04. Het talud is hiermee voldoende veilig tegen verwekingsvloeiing.
