# Ongevalsonderzoek Julianasluis

| <i>Projectnr</i> | Intergo 4721 |
| <i>Datum</i> | 30-06-2026 |
| <i>Opdrachtgever</i> | provincie Zuid-Holland |

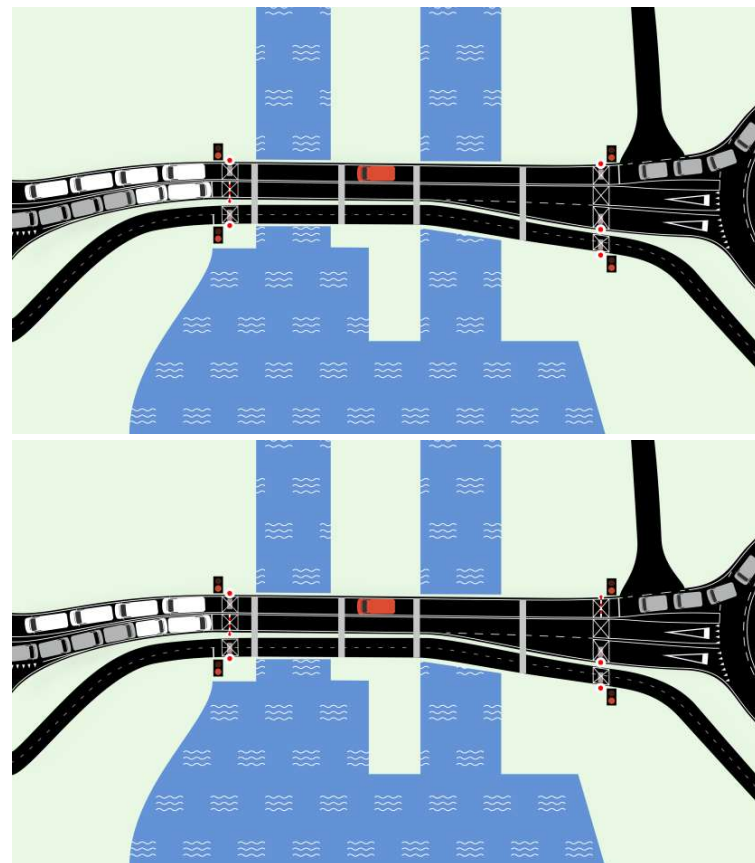
09:13:55-

09:14:00 De afrijbomen (aan oost- en westzijde) sluiten gelijktijdig en zijn na 5 seconden volledig gesloten.

Het voertuig komt hierdoor opgesloten te zitten tussen de afsluitbomen.

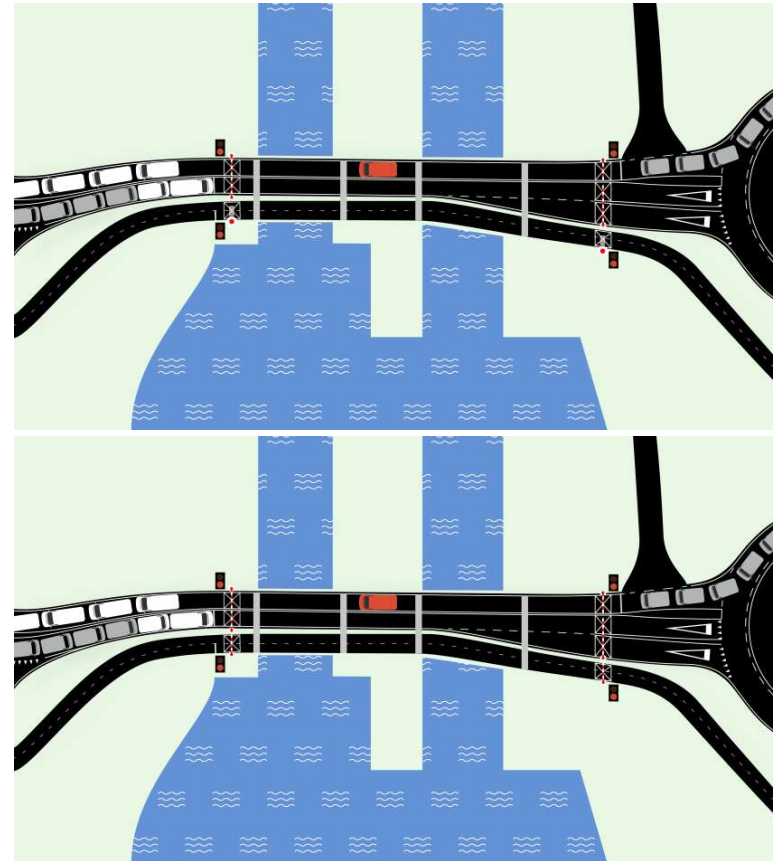
09:14:28 Het voertuig komt tot stilstand met de achterwielen op het beweegbare deel.

09:14:37- Het voertuig wordt aan de achterkant omhooggetild, kantelt  
09:14:41 voorover en komt op het dak terecht op midden hoofd. Door het  
momentum van de beweging rolt het voertuig richting de geopende  
brug.

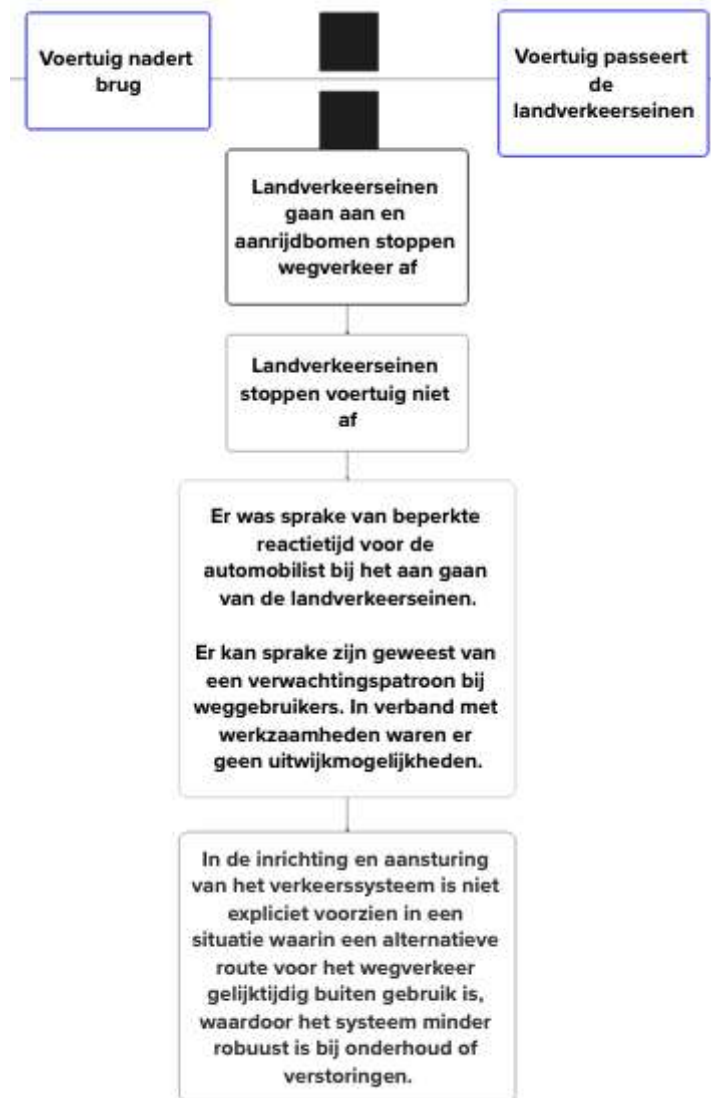
Daarnaast kan de verwachting van de automobilist een rol hebben gespeeld [4]. In de reguliere situatie bij de Julianasluis worden automobilisten omgeleid naar de andere brug wanneer één van de bruggen wordt geopend voor vaarverkeer. Ten tijde van het incident was deze mogelijkheid echter niet aanwezig vanwege onderhoudswerkzaamheden. Dit kan er mogelijk toe hebben bijgedragen dat de automobilist door is gereden.

De beschreven contextfactoren wijzen gezamenlijk op één achterliggende oorzaak. In de inrichting en aansturing van het verkeerssysteem is niet expliciet voorzien in een situatie waarin een alternatieve route voor het wegverkeer gelijktijdig buiten gebruik is. Concreet betekende dit op 21 januari dat verkeer dat normaal over meerdere bruggen kon worden verdeeld, nu via een beperkter deel van het complex moest worden afgewikkeld. Hierdoor nam de kans dat voertuigen zouden moeten wachten of tot stilstand zouden komen op of nabij het brugdek toe. Dit heeft ertoe bijgedragen dat de barrière niet effectief heeft gefunctioneerd.

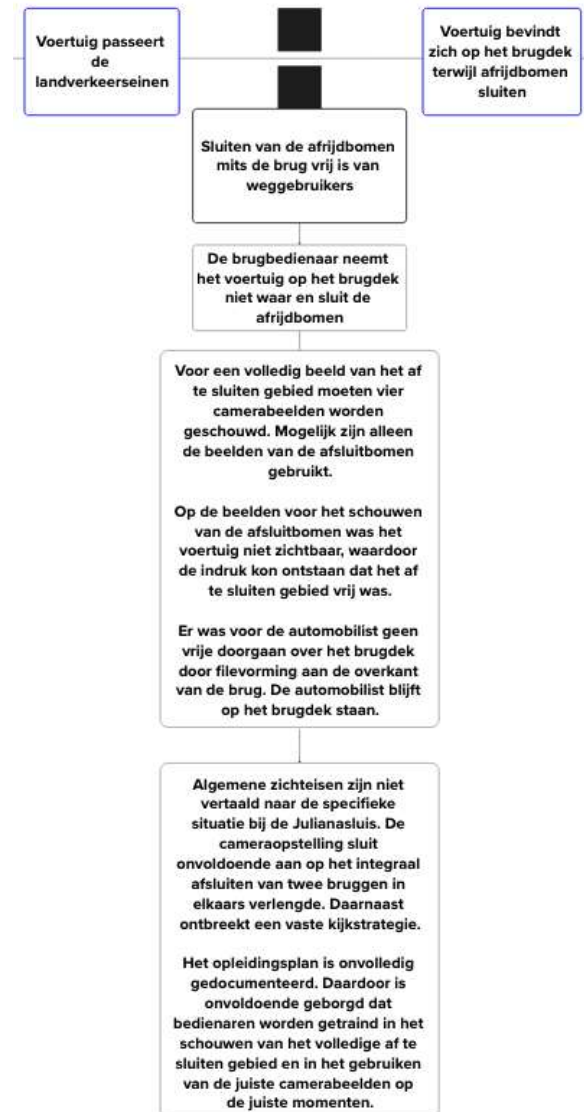
## 4.2 Barrière 2: Sluiten van de afrijdbomen mits de brug vrij is van weggebruikers

De tweede barrière in het causale pad betreft het sluiten van de afrijdbomen, nadat door de brugbedienaar is vastgesteld dat het af te sluiten deel vrij is van weggebruikers. Uit het feitenrelaas blijkt dat de afrijdbomen zijn gesloten terwijl de automobilist zich nog op het brugdek bevond. Het is aannemelijk dat de brugbedienaar het voertuig niet heeft waargenomen. Anders zou de bedienaar deze handeling immers niet hebben verricht. Dit wordt daarom beschouwd als de directe oorzaak voor het falen van deze barrière. De vraag is echter waarom de bedienaar het voertuig niet heeft waargenomen.

Deze combinatie van factoren maakt dat de barrière niet heeft voorkomen dat de brug werd afgesloten terwijl zich nog een weggebruiker op het brugdek bevond.

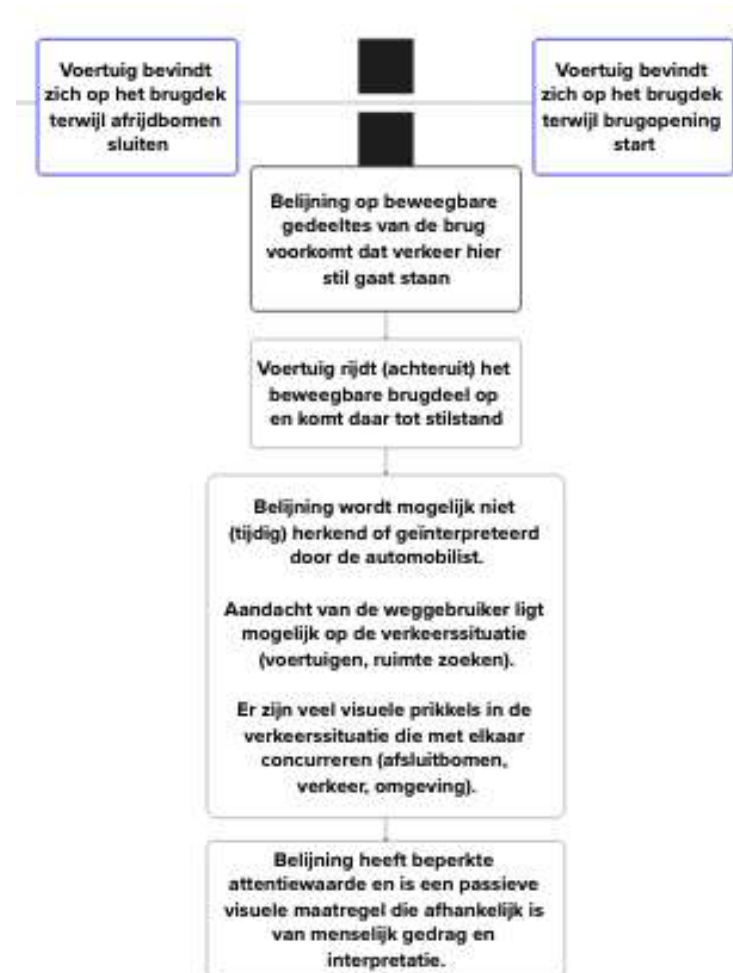
### 4.3 Barrière 3: Belijning op beweegbare gedeeltes van de brug voorkomt dat verkeer hier stil gaat staan

De derde barrière in het causale pad betreft de gele belijning op het beweegbare gedeelte van de brug. Deze markering is bedoeld om weggebruikers erop te attenderen dat het verboden is om hier stil te staan of te parkeren. De belijning is aangebracht op de beweegbare delen van de bruggen om te voorkomen dat voertuigen op dit deel tot stilstand komen. Het beweegbare deel vormt immers de directe gevarenczone bij een brugopening. Op de camerabeelden is te zien dat de automobilist achteruit het beweegbare brugdeel is opgereden en daar tot stilstand is gekomen. De directe oorzaak voor het falen van deze barrière ligt daarmee in het feit dat de automobilist zich op het beweegbare deel heeft gepositioneerd en hier tot stilstand is gekomen.

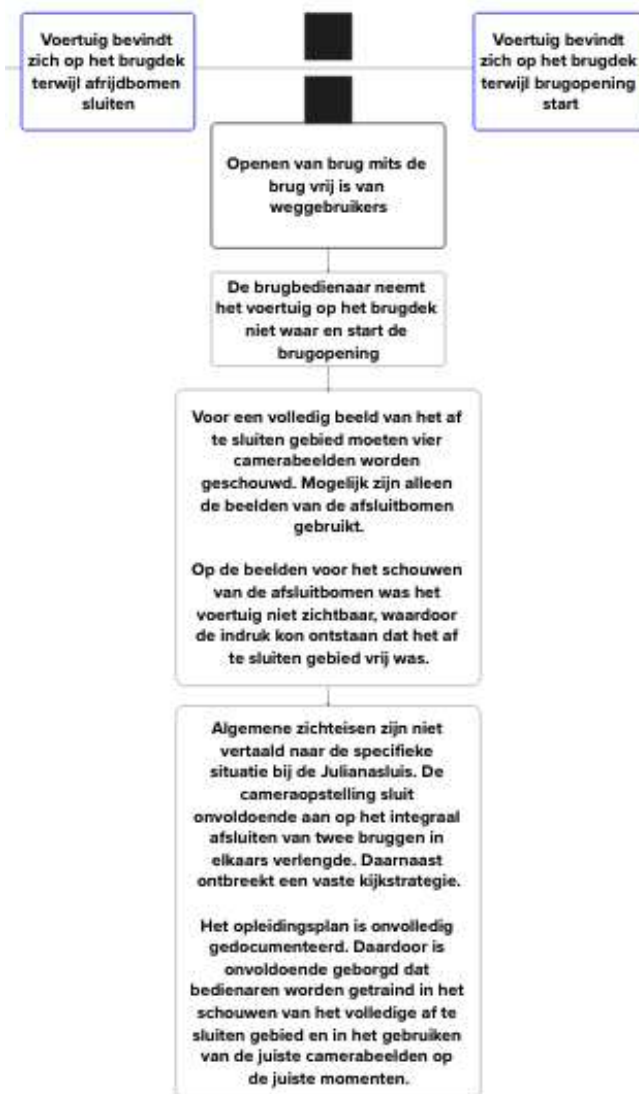
#### 4.4 Barrière 4: Openen van het brugdek mits de brug vrij is van weggebruikers

De vierde barrière in het causale pad betreft het openen van het brugdek, nadat door de brugbediener is vastgesteld dat het brugdek vrij is van weggebruikers. Deze barrière vormt het laatste controlemoment vóór het in gang zetten van de brugbeweging en is daarmee cruciaal voor het waarborgen van de veiligheid. Uit de camerabeelden blijkt dat de brugopening is gestart terwijl de automobilist zich nog op het beweegbare deel van de brug bevond binnen het afgesloten gebied. De directe oorzaak voor het falen van deze barrière is daarmee waarschijnlijk dat de automobilist niet door de brugbediener is waargenomen, waardoor de brugbeweging is gestart terwijl het afgesloten deel van de brug nog niet daadwerkelijk vrij was.

Dit is, net als barrière 2, een schouwmoment in het bedienproces, waarbij opnieuw wordt beoordeeld of het brugdek vrij is van weggebruikers. De omstandigheden waaronder deze beoordeling plaatsvindt zijn vergelijkbaar met die bij het sluiten van de afrijdbomen (paragraaf 4.2). De contextfactoren en achterliggende oorzaken die hierbij een rol spelen, zijn dan ook gelijk aan die bij de tweede barrière.

Doordat deze barrière in essentie dezelfde waarneming en beoordeling vereist als de voorgaande controle, en onder dezelfde omstandigheden plaatsvindt, is het falen ervan te beschouwen als een herhaling van dezelfde onderliggende kwetsbaarheid ten aanzien van de interactie tussen de bediener, het cameraplan en de kijkstrategie. Hierdoor kon de brug worden geopend terwijl een weggebruiker zich nog op het beweegbare deel bevond.

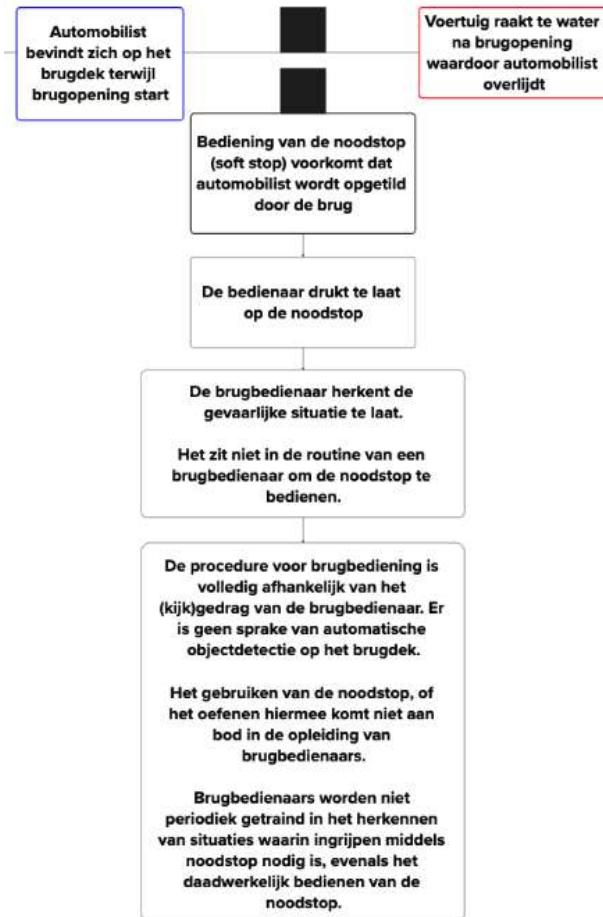
#### 4.5 Barrière 5: Bediening van de noodstop/zachte stop voorkomt dat automobilist wordt opgetild door brug

De vijfde barrière in het causale pad betreft het bedienen van de noodstop/zachte stop om de brugbeweging tijdig te stoppen en te voorkomen dat een weggebruiker wordt opgetild door het brugdek. Deze barrière fungeert als laatste mitigerende maatregel nadat de brugbeweging al is gestart. Op de camerabeelden is te zien dat de brugbeweging stopt nadat de automobilist door het beweegbare brugdeel werd opgetild. De directe oorzaak voor het falen van deze barrière kan liggen in het feit dat de bedienaar te laat heeft ingegrepen. Dit is een aanname en kan om de eerdergenoemde reden niet bij de objectbedienaar worden geverifieerd. Op de camerabeelden is te zien dat de brugbeweging vertraagd tot stilstand komt. Aangezien bij zowel de noodstop als de zachte stop het brugdek niet direct tot stilstand komt, en niet is te achterhalen welke knoppen zijn bediend, is het niet zeker of de noodstop of de zachte stop is bediend.

De late reactie van de bedienaar lijkt niet samen te hangen met de herkenbaarheid of het functioneren van de noodstop zelf. De noodstop was als voorziening aanwezig. Het aandachtspunt ligt vooral bij de mate waarin het gebruik van de noodstop onderdeel is van de geoefende bedienpraktijk.

Uit het onderzoek komt naar voren dat calamiteitenscenario's waarin de noodstop moet worden gebruikt beperkt worden geoefend. Hierdoor is het bedienen van de noodstop geen routinehandeling voor de bedienaar. In een acute situatie, waarin de beschikbare reactietijd zeer kort is, kan dit ertoe leiden dat het gebruik van de noodstop niet onmiddellijk als handelingsoptie wordt geactiveerd. De effectiviteit van deze barrière is daarmee afhankelijk van training, oefening en het inslijten van handelingsroutines voor afwijkende en kritieke situaties.

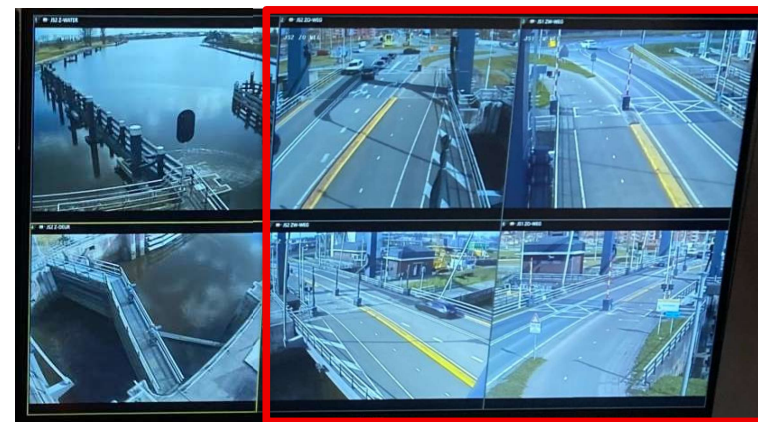
Figuur 14. Camerabeelden rechterscherm JS2 (zuidzijde). De beelden in het rode kader bieden zicht op de brug.

De beelden van de naderingsgebieden laten zien dat de fuiken niet volledig in beeld zijn (JS 2 Nadering N, JS2 Nadering Z). Hiermee wordt niet voldaan aan de zichteisen.

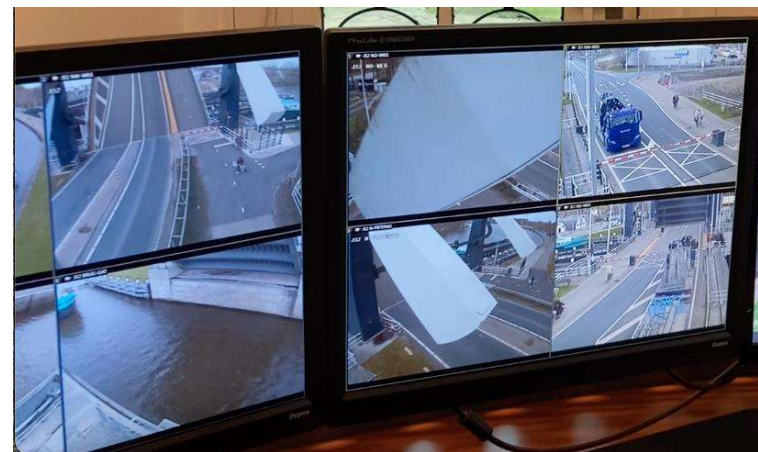
Het zicht op de weg wordt voor enige tijd geblokkeerd door brugdelen die door het beeld bewegen (zie Figuur 15). De beelden voldoen daarmee niet aan de eis dat het brugdek de gehele beweging zichtbaar moeten zijn.

Figuur 15. Beweegbare delen blokkeren het zicht op het brugdek
