## Rapportage Onderhoud innovatie

Project: N211c Geeft Energie  
Opdrachtgever: PZH  
Basisovereenkomst: DOS-2016-0007265

Versie C  
Status Definitief  
Datum 08-03-2022  
Documentnummer N211c-Z-02-RAP-0003C  
Auteur [art 5 1-2e](#)

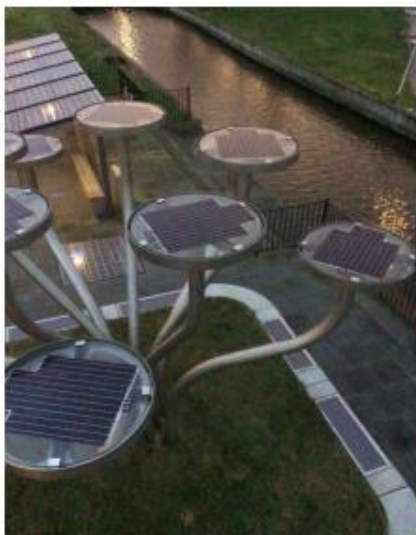
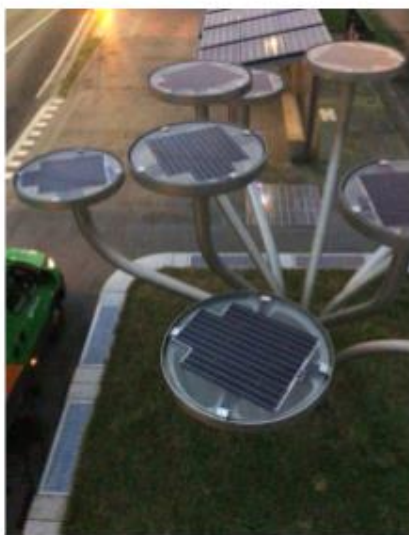
Voor reinigen

Op 07-02-2022 is de PV-boom geïnspecteerd. Hierbij zijn geen onvolkomenheden geconstateerd.

Op dezelfde datum zijn de zonnepanelen schoongemaakt. Onderstaand volgen de foto's van reinigen.

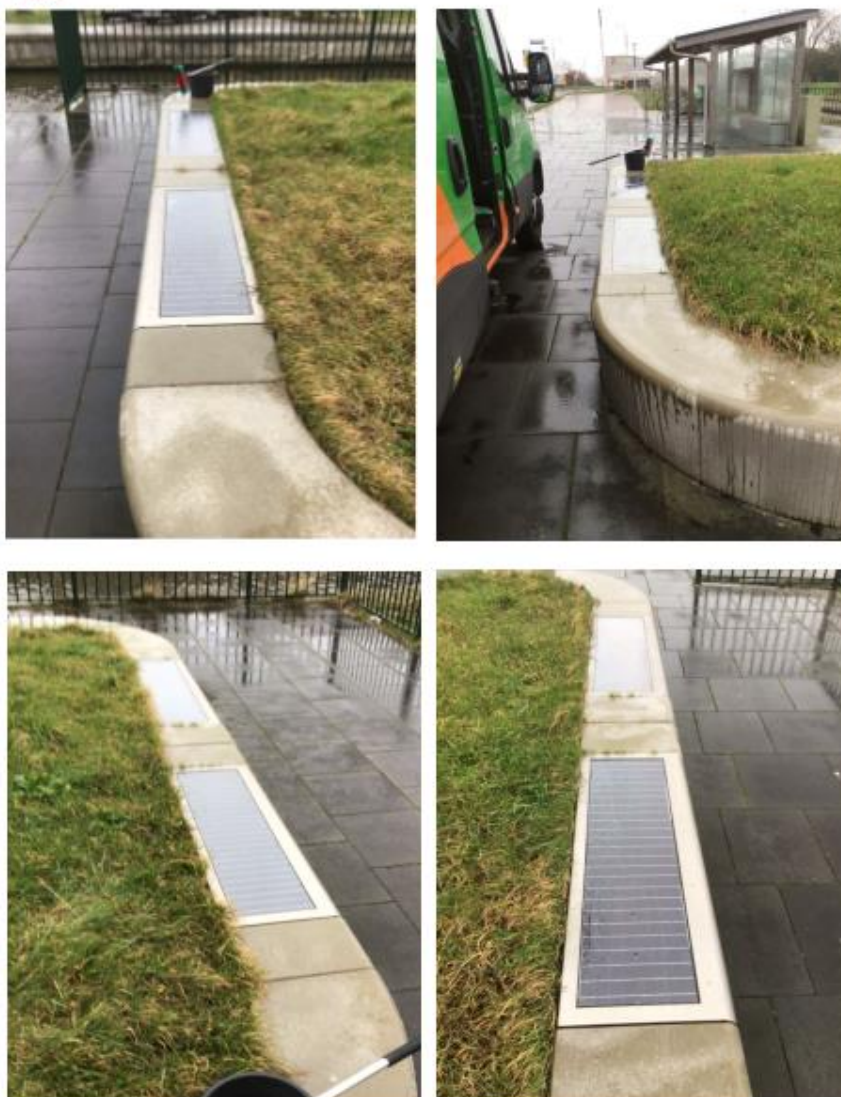
Gereinigd

Op 07-02-2022 is de Solarbench geïnspecteerd. Hierbij zijn geen onvolkomenheden geconstateerd.

Op dezelfde datum als de inspectie zijn de zonnepanelen schoongemaakt. Onderstaand volgen de foto's van het reinigen.

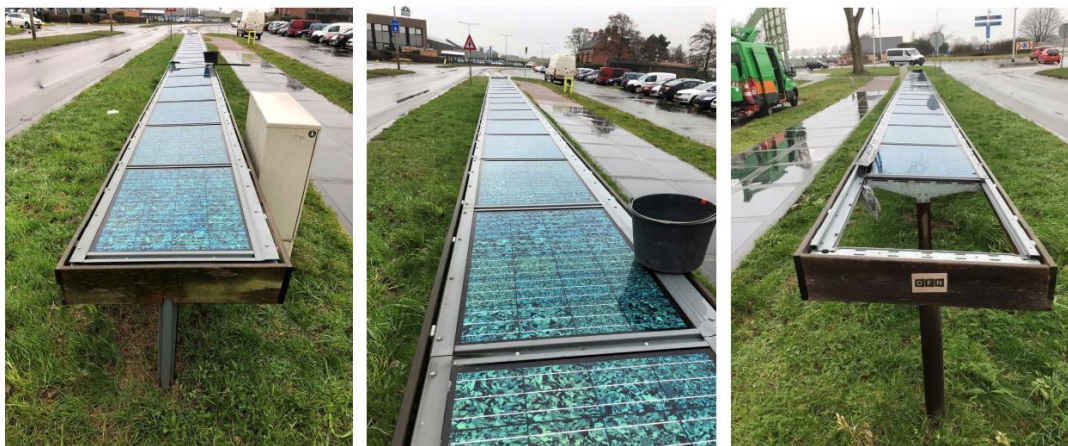
Gereinigd

Op 07-02-2022 is de Zonnehaag geïnspecteerd. In rapportage 2 is geconstateerd en aangegeven dat er een paneel in zijn geheel verdwenen is. Hiervoor is een vervangingsvoorstel ingediend. PZH heeft ervoor gekozen geen gebruik te maken van dit voorstel. Een mogelijke mindere werking van de zonnehaag wordt hierbij geaccepteerd. In aanvulling hierop is ook gebleken dat de omvormer defect is. Deze is wel ingeschakeld maar er brandt niets op het display aan de voorkant

Op dezelfde datum als de inspectie zijn de zonnepanelen schoongemaakt. Onderstaand volgen de foto's van de gereinigde zonnehaag, het ontbrekende paneel en de defecte omvormer.

PZH heeft er voor gekozen om het ontbrekende paneel niet te vervangen. Aanvullend is er tijdens de inspectie gebleken dat de omvormer kapot is waardoor er geen meting is. De aanname van de vorige rapportages wordt aangehouden.

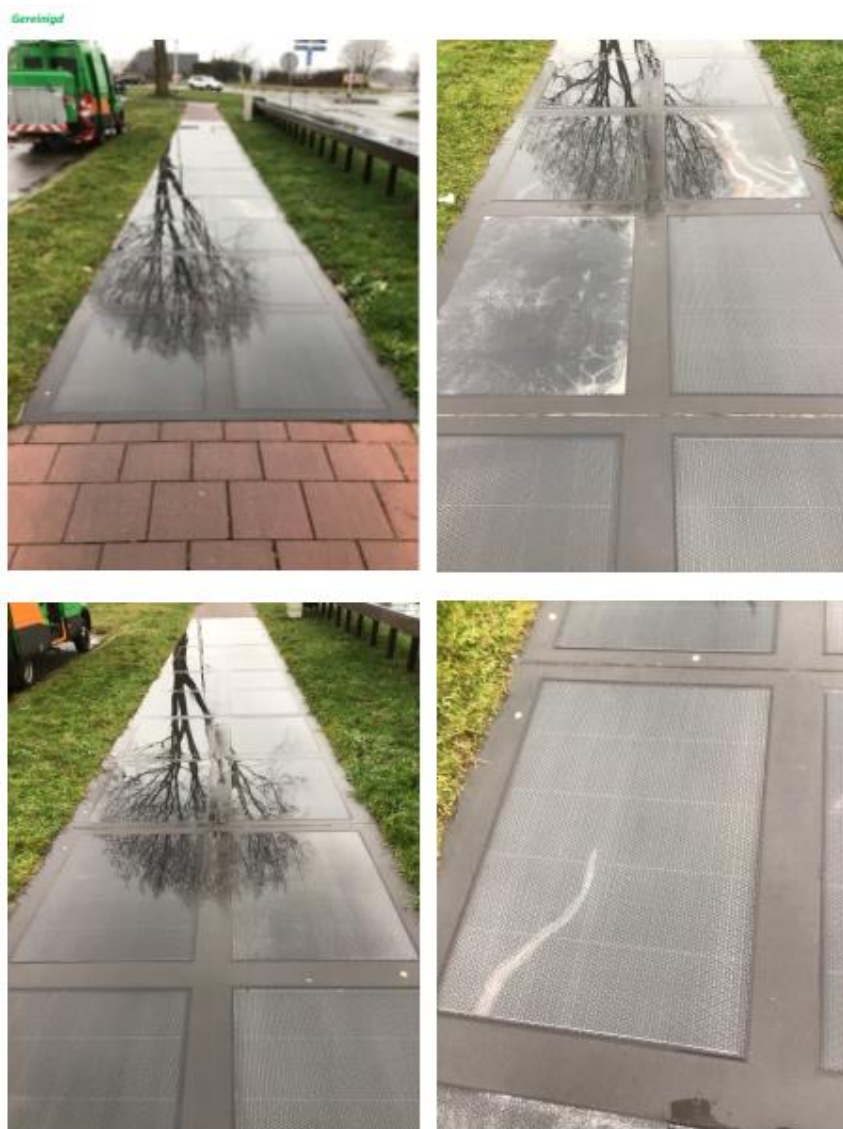
Op 07-02-2022 is het solar fietspad geïnspecteerd. De panelen met schades zoals benoemd in rapportage 2 zijn allen vervangen. Bij de inspectie op 07-02-2022 zijn er wederom schades geconstateerd. Deze liggen ter onderzoek bij de leverancier.

Op dezelfde datum als de inspectie zijn de zonnepanelen schoongemaakt. Onderstaand volgen de foto's van het reinigen.

Het product an sich heeft vooral een positieve prominente plaats in de zichtbaarheid. De geconstateerde schades vanuit de voorgaande rapportages zijn hersteld. Er zijn echter weer nieuwe schades ontstaan die in onderzoek zijn. Door de reparaties en de schades zijn de KWh-cijfers niet representatief. De cijfers zullen vermoedelijk de uitgangspunten van de aanbidding niet halen. Wel is voor dit product de doelstelling van het door ontwikkelen gehaald. Zowel het productieproces van de nieuwe platen als het product an sich is volledig geoptimaliseerd en heeft zijn toepassing op diverse andere locaties bij diverse opdrachtgevers door verschillende leveranciers.

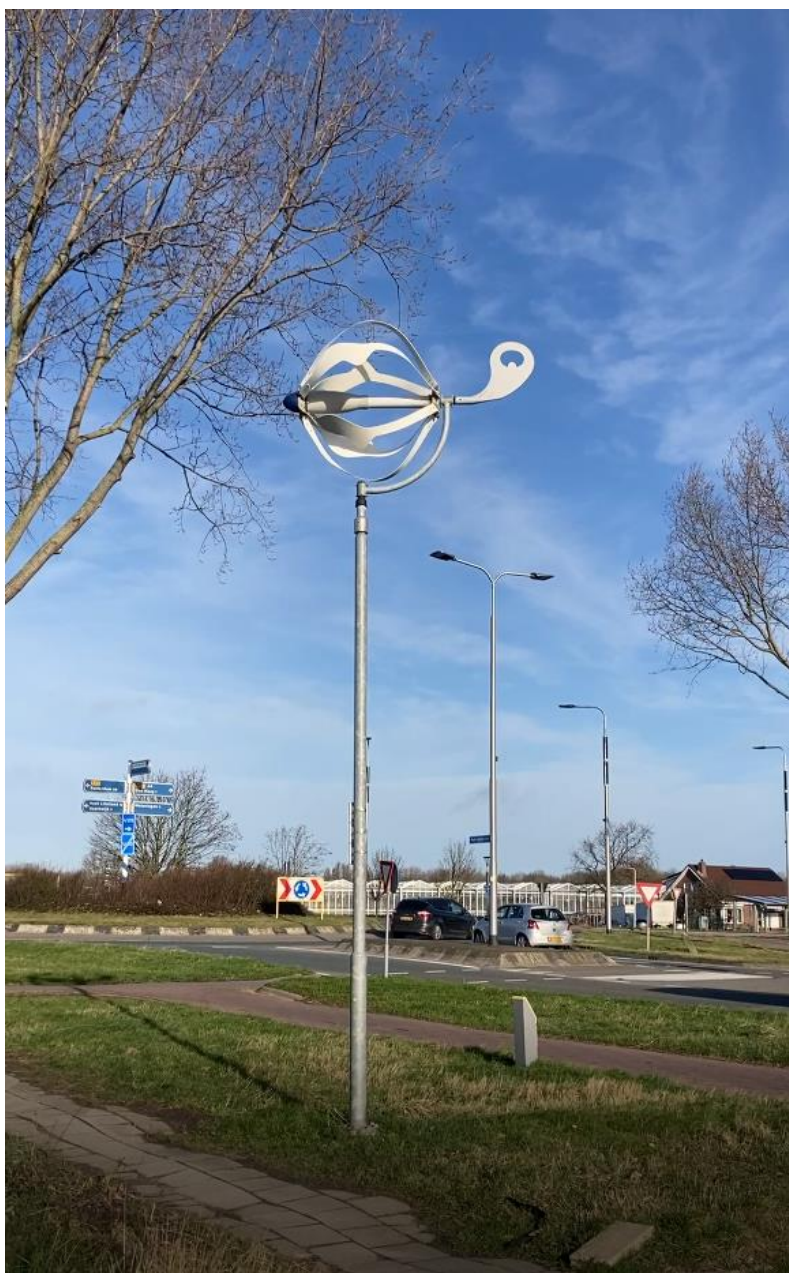
Op 07-02-2022 is de windmolen geïnspecteerd. Hierbij zijn geen onvolkomenheden geconstateerd.

Onderstaand volgt een foto na inspectie. Omdat de werking niet vanaf een foto gezien kan worden is er als bijlage bij deze rapportage ook een kort filmpje toegevoegd waarop de werking te zien is.

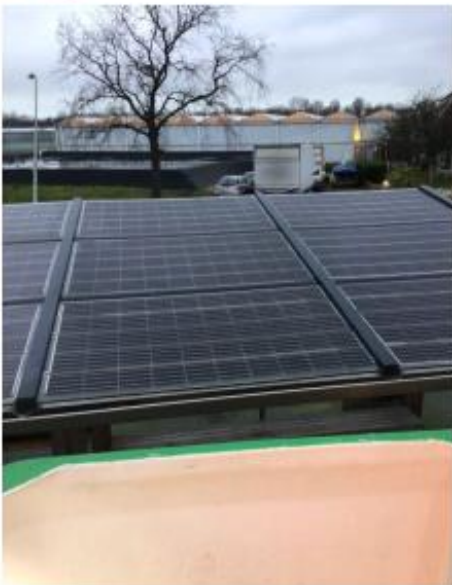
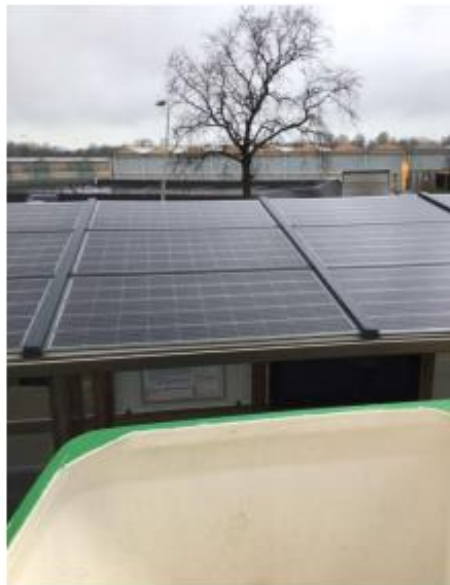
Voor reinigen

Op 07-02-2022 is de ABRI geïnspecteerd. Hierbij zijn geen onvolkomenheden geconstateerd.

Op dezelfde datum als de inspectie, zijn de zonnepanelen schoongemaakt. Onderstaand volgen de foto's van de gereinigde Abri.

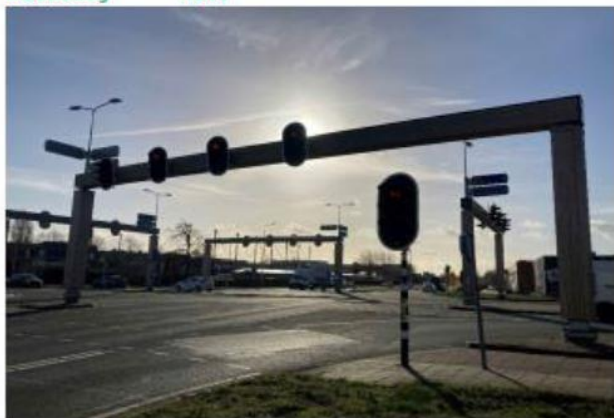
Nieuweweg

Op 07-02-2022 zijn de portalen geïnspecteerd. Hierbij zijn geen onvolkomenheden geconstateerd. Bij de houten portalen zijn de aansluitkasten achter de luikjes gecontroleerd. Het hout achter de luikjes is mooi droog en de aansluitkasten zien goed uit.
