Onderwerp: lekstroom problematiek

### 5.3. Windmolens

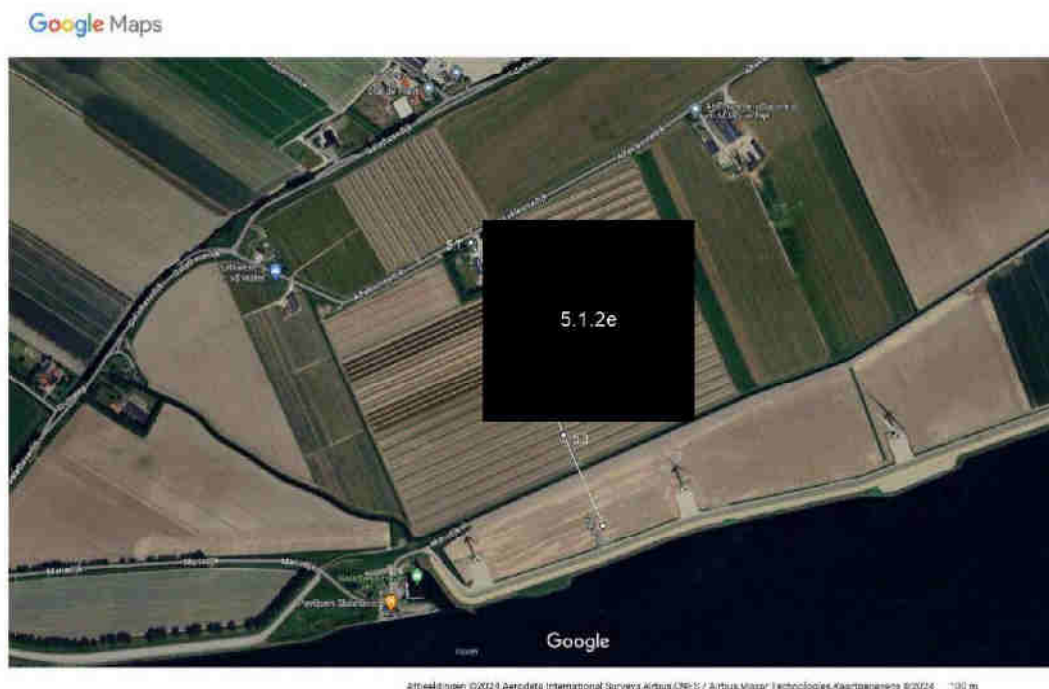
Figuur 7.37 Google Maps

Metingen in deze paragraaf 7.3 zijn gedaan bij 5.1.2e van de eerdere locatie, nr 7. Deze zijn uitgevoerd om verschillen tussen deze locaties in beeld te brengen. Een plattegrond met meetplaatsen is wederom vermeld in Figuur 7.37. In de metingen is in blauw weergegeven de richting parallel aan de weg. Ook zijn in rood metingen weergegeven hier haaks op, richting windmolen 2. De transformator is apart vermeld in paragraaf 7.4.

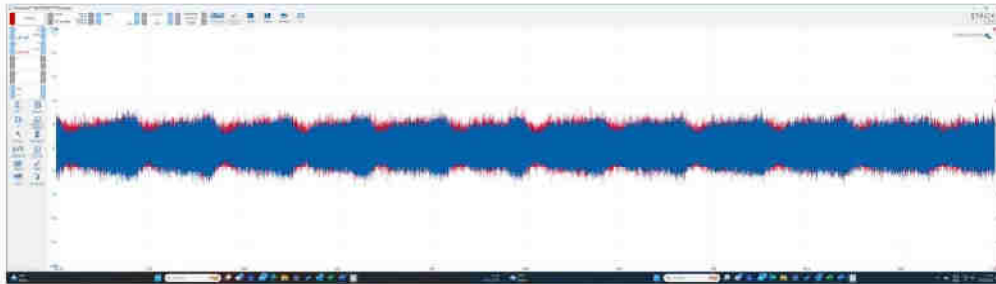
In paragraaf 2.4 is beschreven de mogelijkheid van het ontstaan van zwevingen door een combinatie van frequenties. Deze zijn gevonden tijdens metingen in het land op locatie Altekleinsedijk 7. Hiervan zijn twee meetpunten uitgewerkt, en wel meetpunt 7.2 en meetpunt 7.3. De afbeeldingen zijn een selectie uit 32 metingen uit een meetsessie, chronologisch afgebeeld. De verschilfrequentie bij meetpunt 7.2 bedraagt 114 Hz terwijl deze bij meetpunt 7.3 200 Hz bedraagt. Duidelijk is de variatie in de amplitude tussen de beide meetplaatsen te zien.

*Figuur 11.1 Zweving 7.2 meting 1*

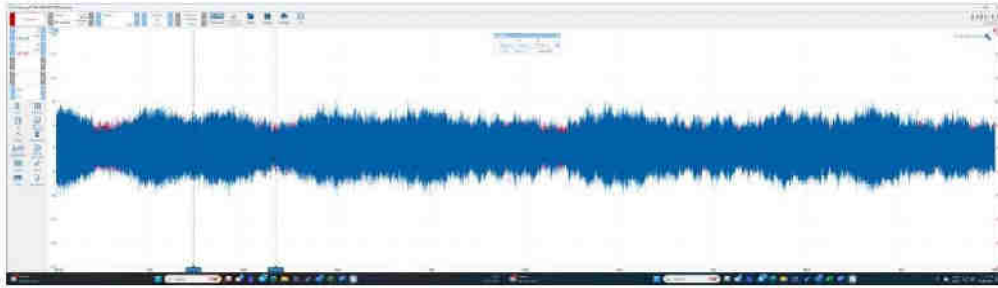
*Figuur 11.5 Zweving 7.2 meting 15*

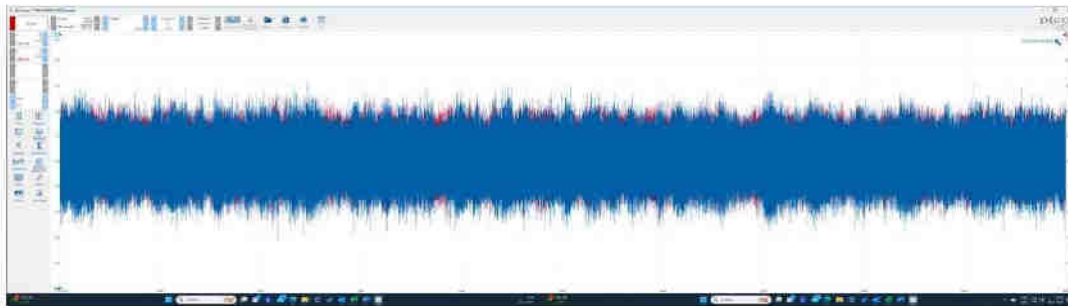
*Figuur 11.7 Zweving 7.3 meting 7*

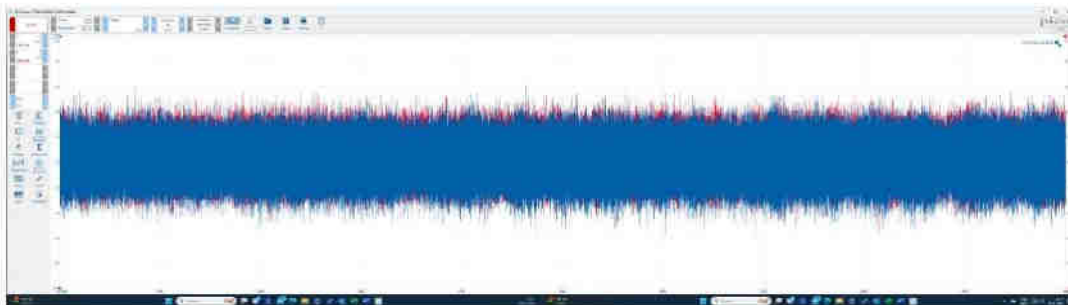
*Figuur 11.8 Zweving 7.3 meting 11*

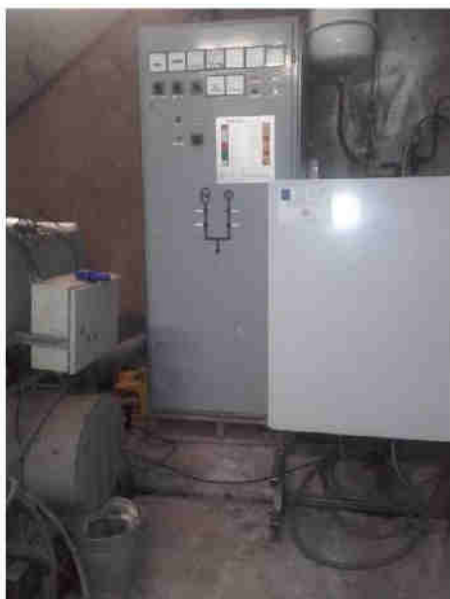
In dit hoofdstuk zijn enkele elektrotechnische meetresultaten uitgewerkt welke zijn uitgevoerd op de locatie ten tijde van de start van het onderzoek. Dit om een indruk te geven van wijzigingen en bijbehorend resultaat. Er is begonnen met sanering van de aanwezige bronnen in de installatie zoals vermeld in hoofdstuk 16 Koe-Data met hierin Tabel 16.1 Toegepaste wijzigingen. Een netfilter is geplaatst om de invloeden vanuit het elektriciteitsnet te beperken. Van belang zijn de Common Mode stroom (CM) metingen. Ook zijn PQ-metingen vermeld uitgevoerd volgens de NEN-EN-50160.

Figuur 14.1 Netfilter en aggregaat

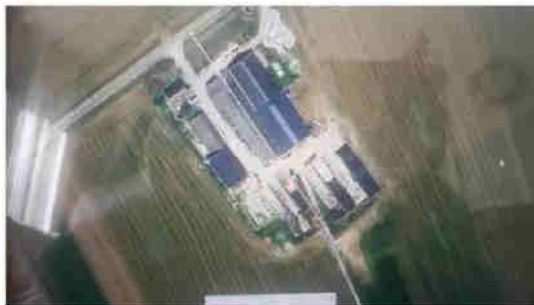
Tijdens het onderzoek wordt door een zwefspanning aan te brengen op een circuit wat op een bepaald punt voor de stal is aangebracht naar een punt wat aan de achterzijde van de stal is aangebracht.

Doel van de metingen is om een beeld te krijgen hoe het spanningsverloop van een zwefspanning zich buiten in de grond zich verhoudt ten opzichte van het gedeelte door de stal met betonvloeren ed

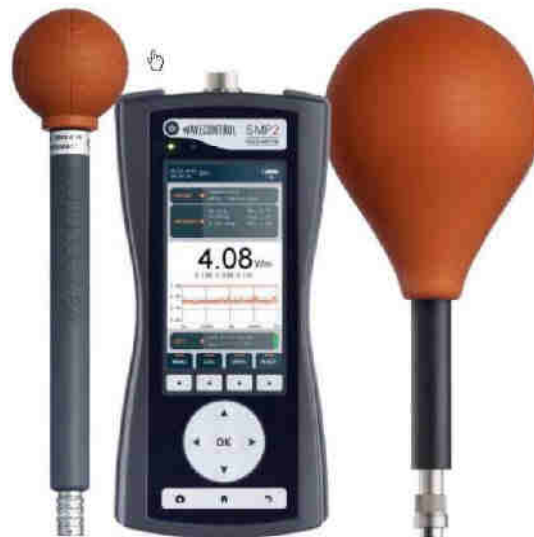
## 8 Wavecontrol SMP2 EMF Meter

De Wavecontrol SMP2 is een meter om normmetingen van elektromagnetische velden te doen. Het is een draagbaar instrument voor detectie en meting voor zowel elektrische als magnetische velden. Hij is uit te rusten met verschillende probes voor breedband- of specifieke metingen. De Wavecontrol SMP2 is uitgerust met een kleurendisplay en laat zich intuïtief bedienen.

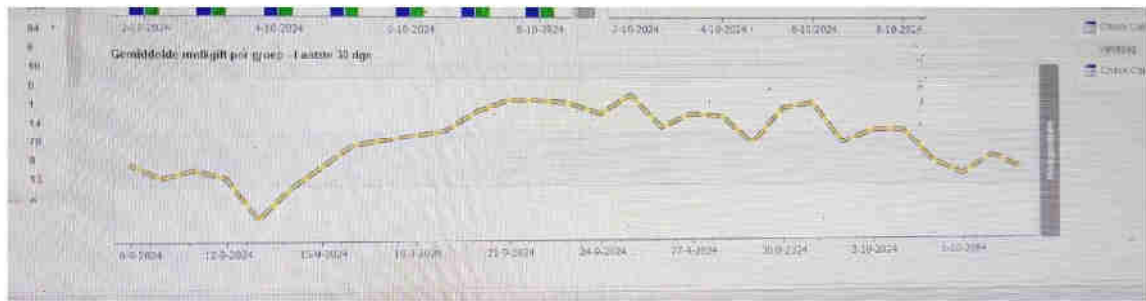
In figuur 1.4 is de melkproductie per dier en dag zichtbaar. Te zien is een negatieve trend wat overeenkomt met andere factoren zoals wateropname, klauwgezondheid, vruchtbaarheid, enz. In figuur 1.4 is een grafiek zichtbaar van de voer efficiëntie. Zichtbaar is een sterke daling na 11-07-2024, het starten van de accu opslag energie bij de windmolens.

Figuur 1.4 Project 116 Totaal melk per dier en dag

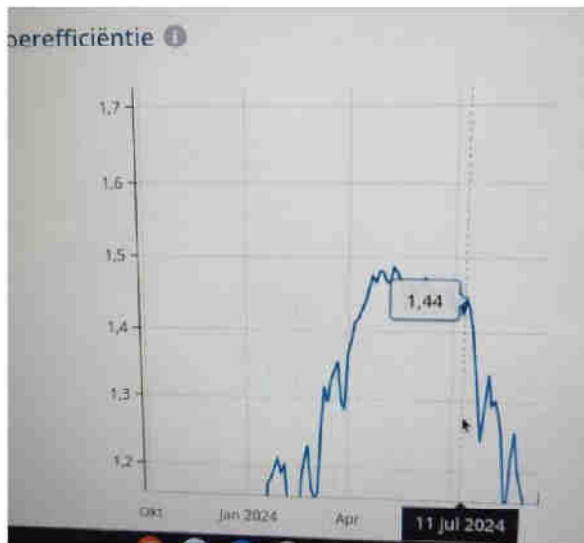
Figuur 1.5 Project 116 Voer efficiëntie daling vanaf 11-07-2024

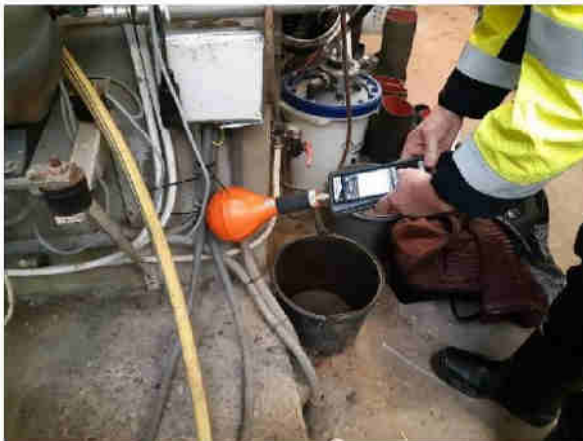
**Foto 1: Meting van de magnetische veldsterkte bij de voedingskabel van de technische ruimte.**

Op Foto 1 is de kabel te zien die vermoedelijk vanaf de woning binnenkomt in de schuur met de stal en de melkmachine. Deze foto is illustratief voor de kwaliteit van de elektrische installatie:

Er is in deze ruimte een noodstroomvoorziening aanwezig, waarvan niet duidelijk is hoe deze aangesloten is. Indien door slechte verbindingen deze noodstroomvoorziening naar willekeur aanslaat, zal dit tot verstoringen binnen de elektrische installatie kunnen leiden.

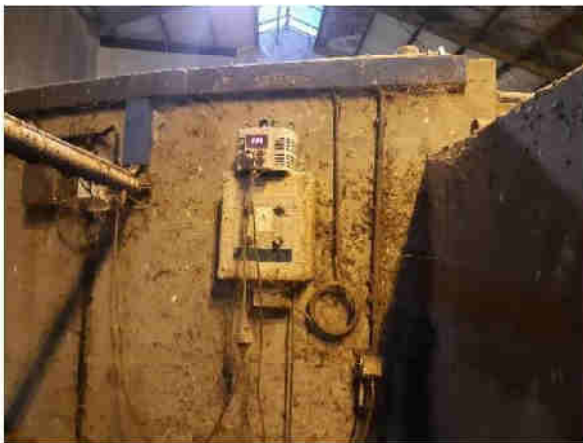
**Foto 2: Het koe-herkenningssysteem met daarop een regeltransformator.**

Op Foto 2 is een besturingskast zichtbaar van het koe-herkenningssysteem. Afhankelijk of dit systeem de aanwezigheid van een koe herkent, worden deuren gesloten en geopend. Hier is duidelijk de grote vervuiling van de kast zichtbaar.

Deze regeltransformator staat ingesteld op 205 volt, terwijl de voedingsspanning 230 volt zal zijn. Deze regeltransformator zal de 'straling' niet verminderen en leidt ertoe dat wanneer de voedingsspanning uit het openbare elektriciteitsnet lager is dan 230 volt dit koe-herkenningssysteem niet goed meer zal functioneren. De fabrikant van dit koe-herkenningssysteem zal deze maatregel nooit adviseren, omdat hierdoor een goede werking niet gegarandeerd kan worden. De sleepcontacten van deze regeltransformator zijn bereikbaar voor stof en vuil en zal ertoe aanleiding geven dat naar willekeur slechte contacten zullen optreden. Deze manier van aansluiten voldoet *niet* aan de installatievoorschriften van de NEN 1010.

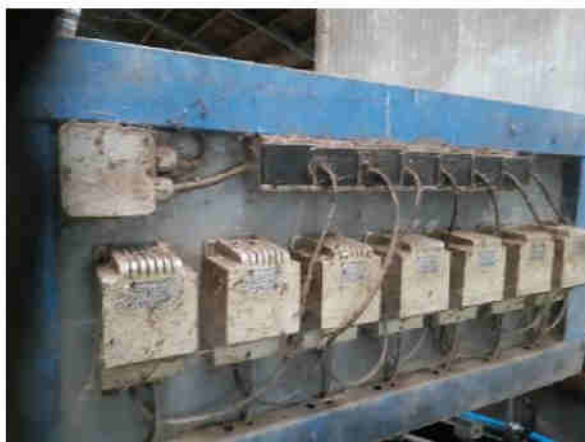
Foto 3: Voedingen van de melkinrichtingen.

Op Foto 3 zijn zeven sterk vervuilde voedingen zichtbaar van de zeven melkinrichtingen op de draai-carrousel. Zichtbaar zijn de zeven stopcontacten met losse snoeren die naar de voedingen lopen. Opgemerkt moet worden dat deze samen met de carrousel ronddraaien en onderhevig zijn aan bewegingen en trillingen. Door deze trillingen kunnen loshangende snoeren snel leiden tot losse contacten of kabelbreuken, waardoor de melkunits mogelijk willekeurig niet goed functioneren.

Ook is te zien dat de verbindingen die de voedingen verlaten, door gaten in de kabelgoot verdwijnen. Op deze punten kunnen door mechanische trillingen de mantel en de geleiders doorslijten. Deze manier van installeren voldoet niet aan de eisen uit de NEN 1010, 717.521.101. Op Foto 4 is rechtsboven het glijcontact zichtbaar waarmee de carrousel van elektrische voeding wordt voorzien en geaard zou moeten zijn. Van de Heide heeft niet kunnen constateren dat deze aarding van het carrousel op orde is. Bij een vervuild glijcontact kunnen over de tijd willekeurige storingen optreden.

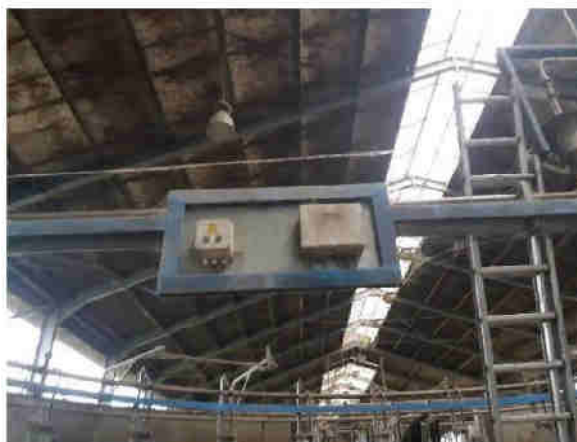
Foto 4: Rechtsboven de draaikop met glijcontacten.

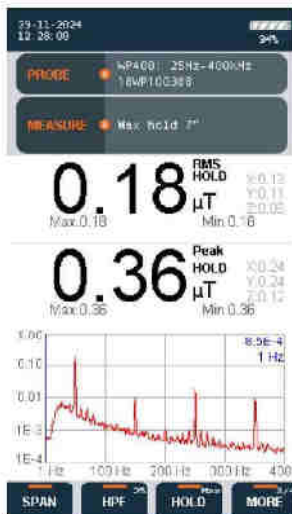
**Figuur 1: Magnetische veldsterkte als functie van de frequentie.**

Deze meting laat een magnetisch veldcomponent zien bij de frequenties 150 Hz, 250 Hz, 350 Hz en hogere frequenties (alle harmonischen van de netfrequentie 50 Hz). Deze frequenties worden ook gemeten op andere locaties binnen het melkveebedrijf. De aanwezigheid en de sterkte van deze veldcomponenten is ongebruikelijk en kunnen afkomstig zijn van elektrische componenten, zoals de noodstroomvoorziening op het melkveebedrijf.

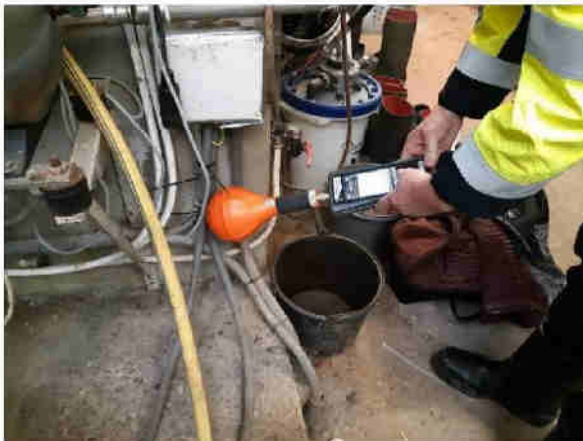
**Foto 1: Meting van de magnetische veldsterkte bij de voedingskabel van de technische ruimte.**

Op Foto 1 is de kabel te zien die vermoedelijk vanaf de woning binnenkomt in de schuur met de stal en de melkmachine. Deze foto is illustratief voor de kwaliteit van de elektrische installatie:

Er is in deze ruimte een noodstroomvoorziening aanwezig, waarvan niet duidelijk is hoe deze aangesloten is. Indien door slechte verbindingen deze noodstroomvoorziening naar willekeur aanslaat, zal dit tot verstoringen binnen de elektrische installatie kunnen leiden.

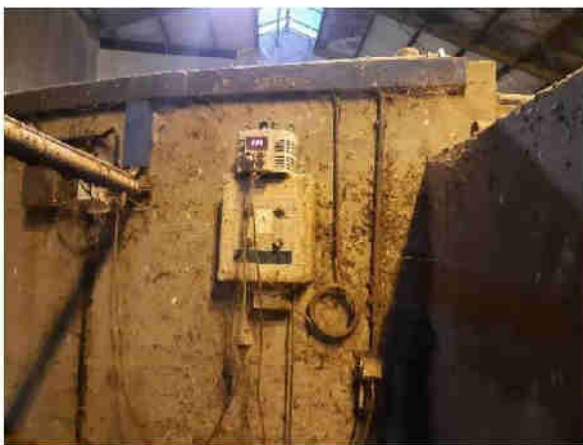
**Foto 2: Het koe-herkenningssysteem met daarop een regeltransformator.**

Op Foto 2 is een besturingskast zichtbaar van het koe-herkenningssysteem. Afhankelijk of dit systeem de aanwezigheid van een koe herkent, worden deuren gesloten en geopend. Hier is duidelijk de grote vervuiling van de kast zichtbaar.

Deze regeltransformator staat ingesteld op 205 volt, terwijl de voedingsspanning 230 volt zal zijn. Deze regeltransformator zal de 'straling' niet verminderen en leidt ertoe dat wanneer de voedingsspanning uit het openbare elektriciteitsnet lager is dan 230 volt dit koe-herkenningssysteem niet goed meer zal functioneren. De fabrikant van dit koe-herkenningssysteem zal deze maatregel niet adviseren, omdat hierdoor een goede werking niet gegarandeerd kan worden. De sleepcontacten van deze regeltransformator zijn bereikbaar voor stof en vuil en zal ertoe aanleiding geven dat naar willekeur slechte contacten zullen optreden. Deze manier van aansluiten voldoet *niet* aan de installatievoorschriften van de NEN 1010.

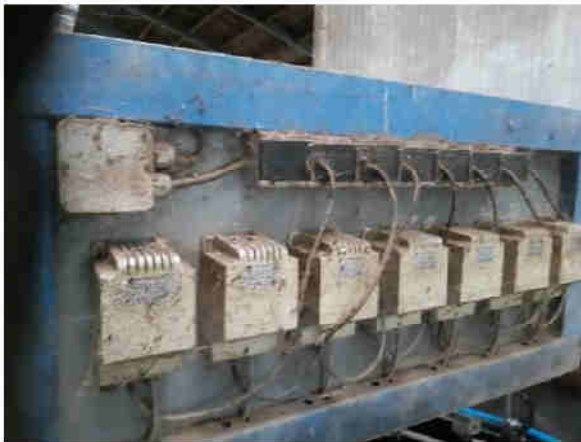
**Foto 3: Voedingen van de melkinrichtingen.**

Op Foto 3 zijn zeven sterk vervuilde voedingen zichtbaar van de zeven melkinrichtingen op de draai-carrousel. Zichtbaar zijn de zeven stopcontacten met losse snoeren die naar de voedingen lopen. Opgemerkt moet worden dat deze samen met de carrousel ronddraaien en onderhevig zijn aan bewegingen en trillingen. Door deze trillingen kunnen loshangende snoeren snel leiden tot losse contacten of kabelbreuken, waardoor de melkunits mogelijk willekeurig niet goed functioneren.

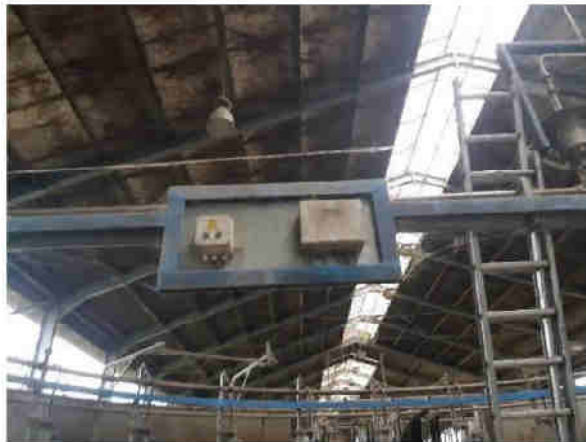
**Foto 4: Rechtsboven de draaikop met glijcontacten.**

Op Foto 4 is rechtsboven het glijcontact zichtbaar waarmee de carrousel van elektrische voeding wordt voorzien en geaard zou moeten zijn. Van de Heide heeft niet kunnen constateren dat deze aarding van het carrousel op orde is. Bij een vervuilde glijcontact kunnen over de tijd willekeurige storingen optreden.

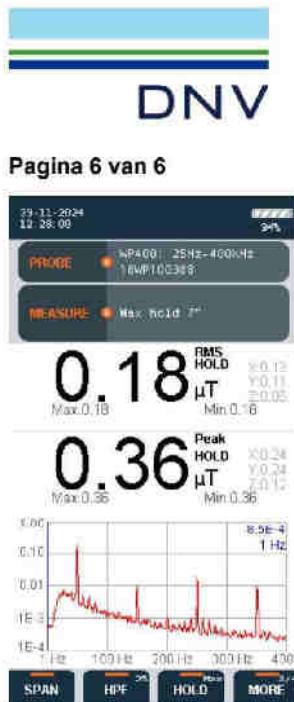
**Figuur 1: Magnetische veldsterkte als functie van de frequentie.**

Deze meting laat een magnetisch veldcomponent zien bij de frequenties 150 Hz, 250 Hz, 350 Hz en hogere frequenties (alle harmonischen van de netfrequentie 50 Hz). Deze frequenties worden ook gemeten op andere locaties binnen het melkveebedrijf. De aanwezigheid en de sterkte van deze veldcomponenten is ongebruikelijk en kunnen afkomstig zijn van elektrische componenten, zoals de noodstroomvoorziening op het melkveebedrijf.
