Projectnaam Woudsed jk-Zuid 22 te Woubrugge  
Projectcode 120595NO

**Bijlage**

**5 Rapportage verkennend  
bodemonderzoek**

### Woudsedijk-Zuid 22 te Woubrugge

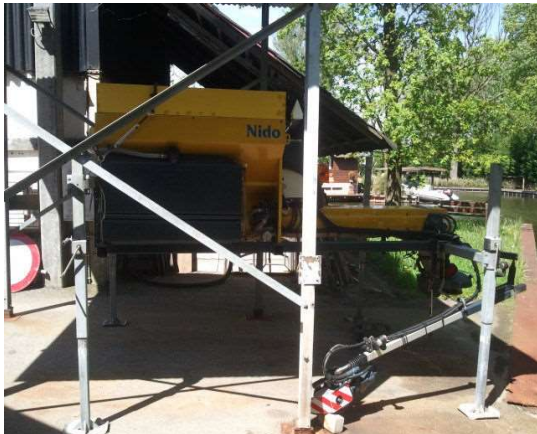
Foto 15

Bovengrondse tank met zoutoplossing ten oosten van zoutloods

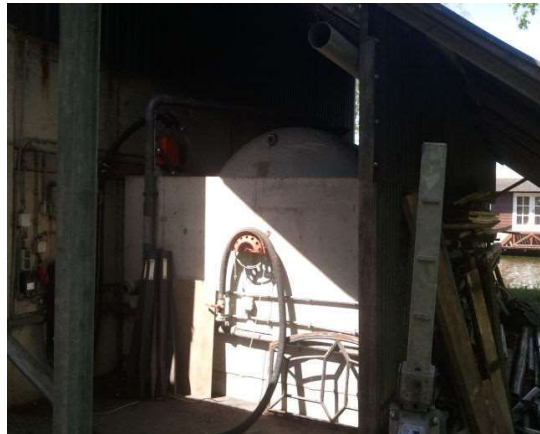
Foto 16

Bovengrondse tank met zoutoplossing

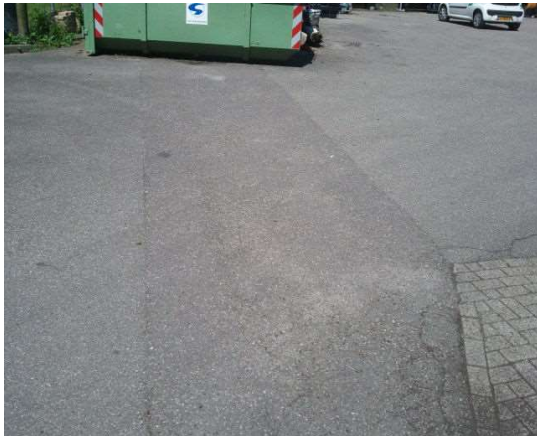
Foto 27

Reparatievak asfalt aan de westzijde locatie
