**Provinciehuis Zuid-Holland**

Integrale Toegankelijkheid Buitengebied

30-01-2025

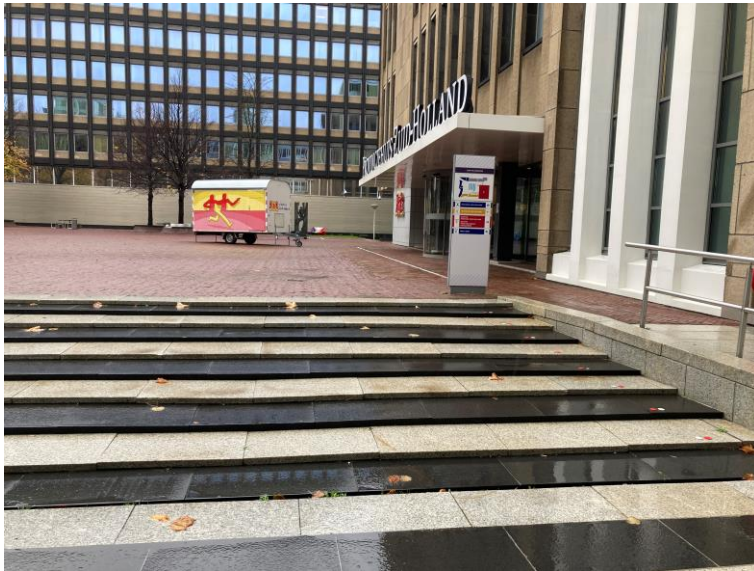
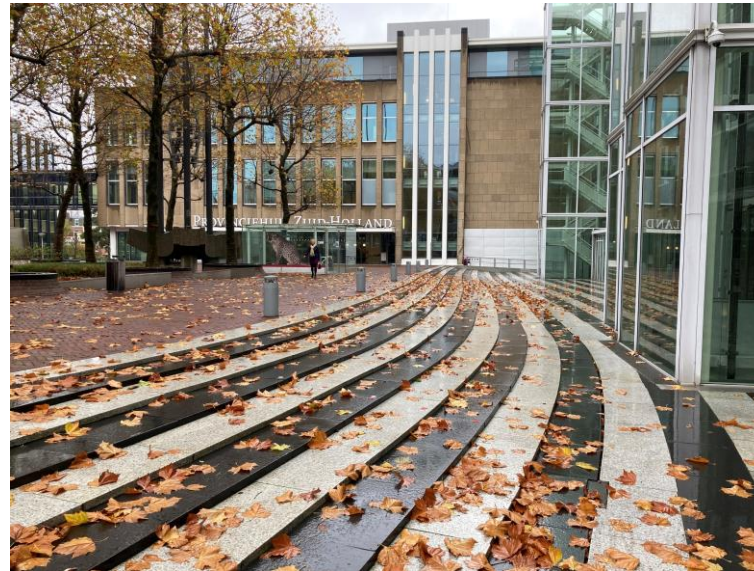
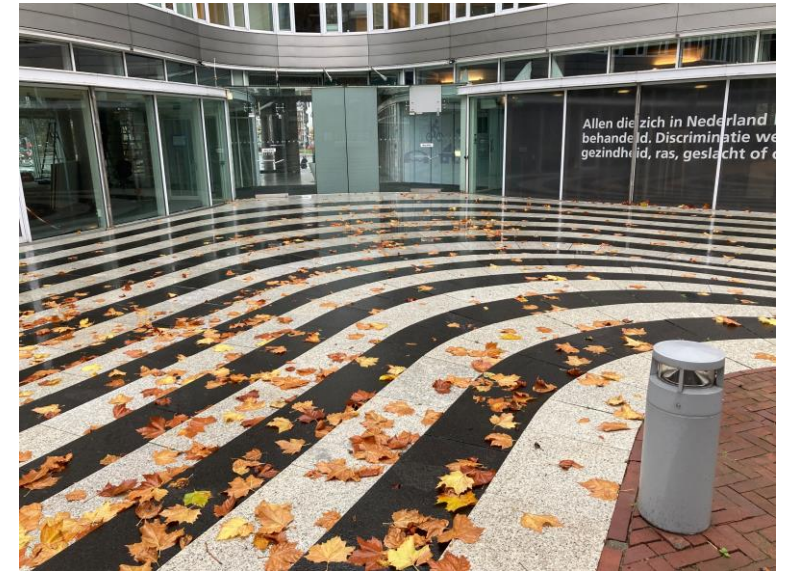
### Traptreden Zuid-Hollandplein

Er is bij deze traptreden op het plein een zeer groot struikelrisico aanwezig omdat er zwarte en witte stroken met- en zonder hoogteoverbrugging voor komen. Het is bij het belopen van dit plein zeer slecht zichtbaar welke stroken treden betreffen en tussen welke stroken geen hoogteverschil aanwezig is.

Er zijn 2 hoofdtoegangroutes naar de entree van gebouw C die over deze trappen lopen: diagonaal vanaf kruising Zuid Hollandlaan/Koningskade én vanaf de Zuid Hollandlaan langs bouwdeel C. Beide routes dienen toegankelijk te zijn conform de ITstandaard.

### Voorstel 3:

Ter plaatse van beide looproutes de zwarte zones uit het natuurstenen kunstwerk vervangen door het reeds aanwezige lichtgrijze natuursteen en een RVS middenleuning toevoegen (detaillering als bestaand).

Tredeneusmarkering aanbrengen op eerste- en laatste optrede. (voorkeur vanuit de Design for All gedachte).

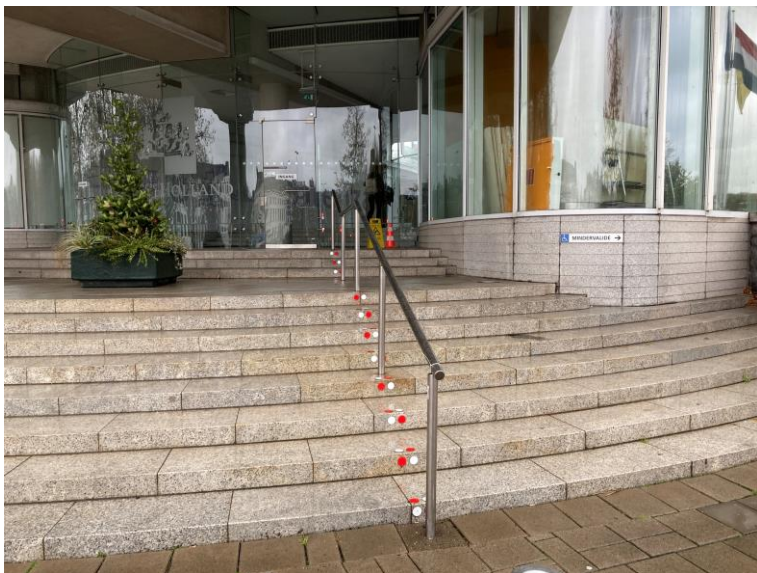
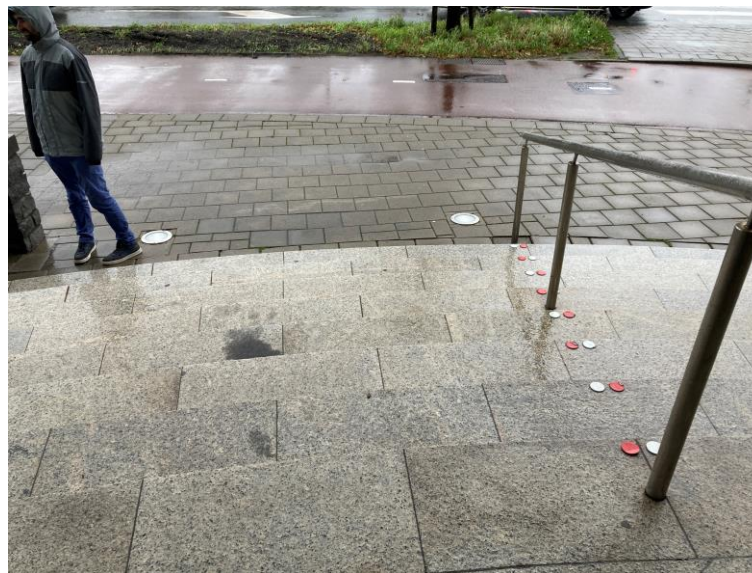
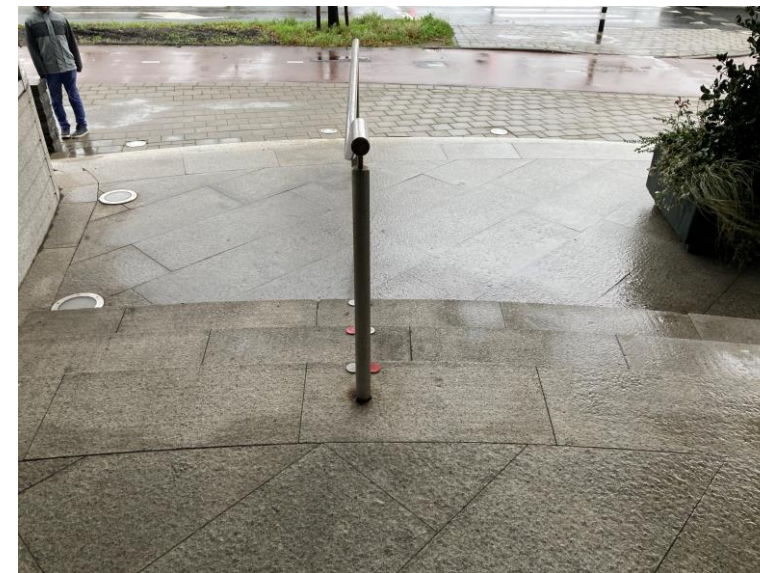
## Traptreden

De eerste- en laatste trede van elk trapdeel (tussen de bordessen) is niet voorzien van de juiste tredeneus markering. Aan weerszijden van de (correct uitgevoerde) aanwezige middenleuning ontbreekt de juiste trede-neus markering.

Bestaande tredeneusmarkering verwijderen. Tredeneusmarkering aanbrengen op eerste- en laatste optrede van elk trapdeel over de volle breedte van de trap. Plus tredeneusmarkering aanbrengen over elke trede tot 400 mm links en rechts van de hartlijn van de RVS middenleuning.

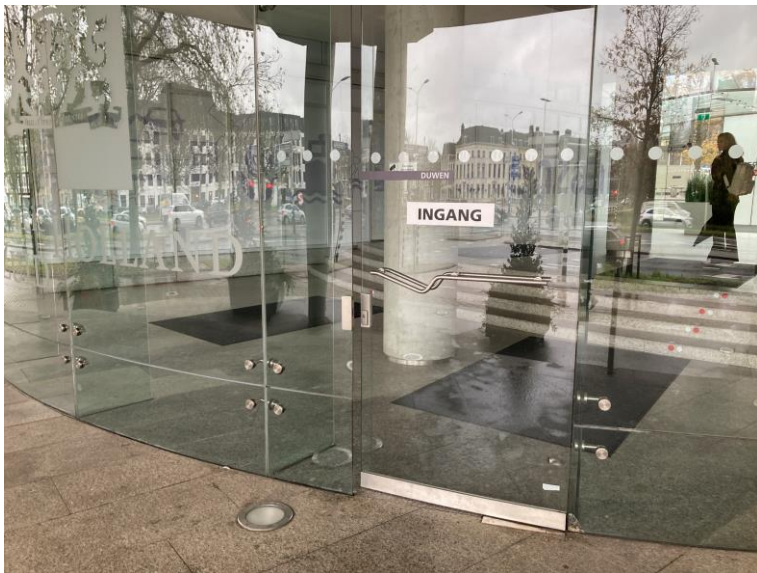
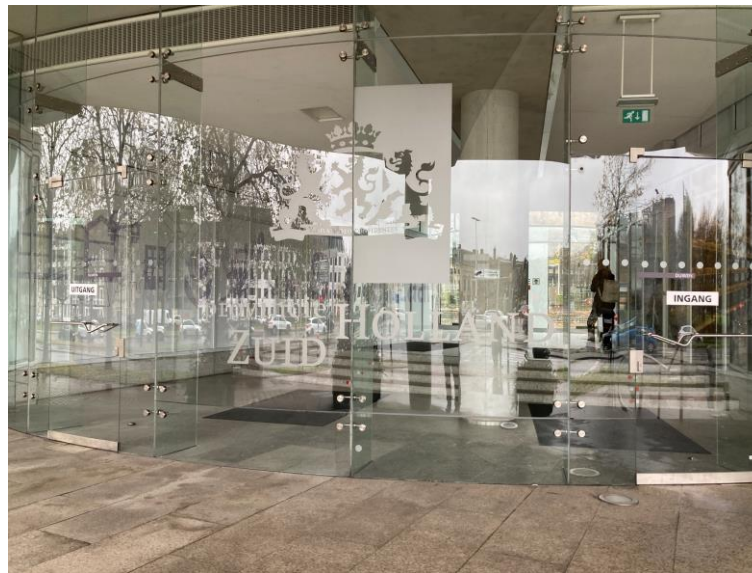
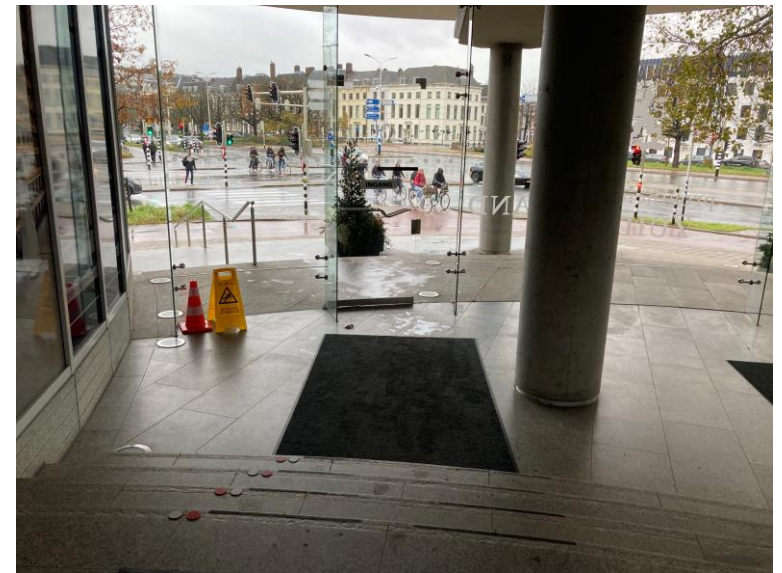
## Glaswand

De glaswand bij de meest gebruikte toegang tot het gebouwencomplex is onvoldoende gemarkeerd bij tegenlicht én bij 'licht mee'. Ook de locatie van de aanwezige glazen deuren/doorgangen in deze glaswand worden onvoldoende geaccentueerd.

Glasmarkering aanpassen zodat deuren duidelijker zichtbaar zijn (door het plaatsen van de RVS leuning op het hart van de automatisch openende deur en de loper is de routing sowieso al veel duidelijker).

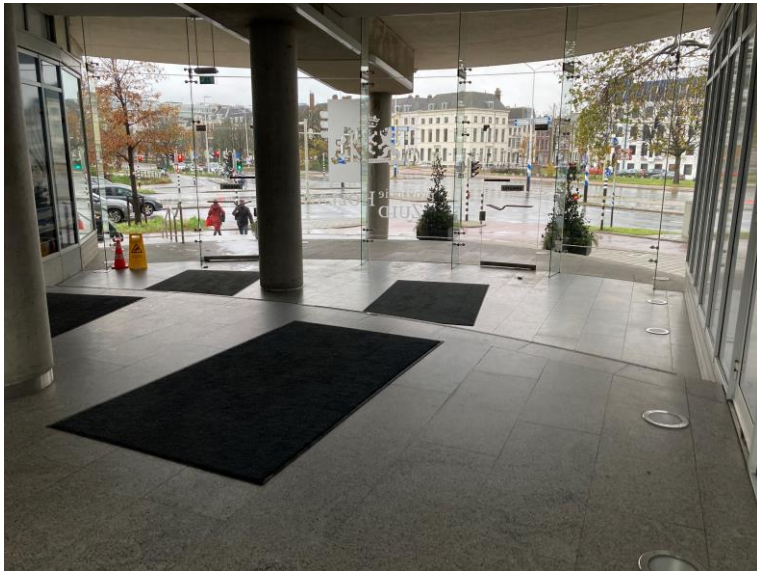
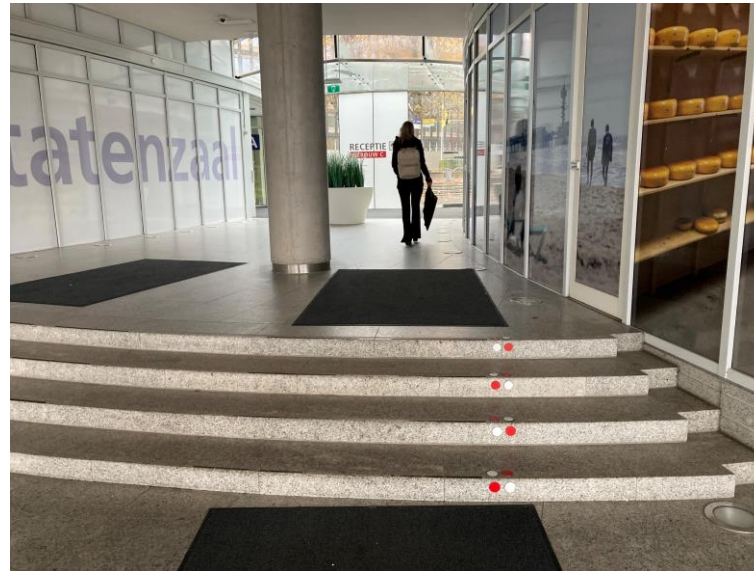
### Doorgang naar ZH Plein

De looproute via de onderdoorgang naar het Zuid Holland Plein (de meest gebruikte toegangsroute!) met glasdeuren, trappen en bordessen is onvoldoende duidelijk en daardoor onveilig.

| Trap | De eerste- en laatste trede is niet voorzien van de juiste trede-neus markering.<br>Leuning(en) ontbreekt. | H4.C02 |

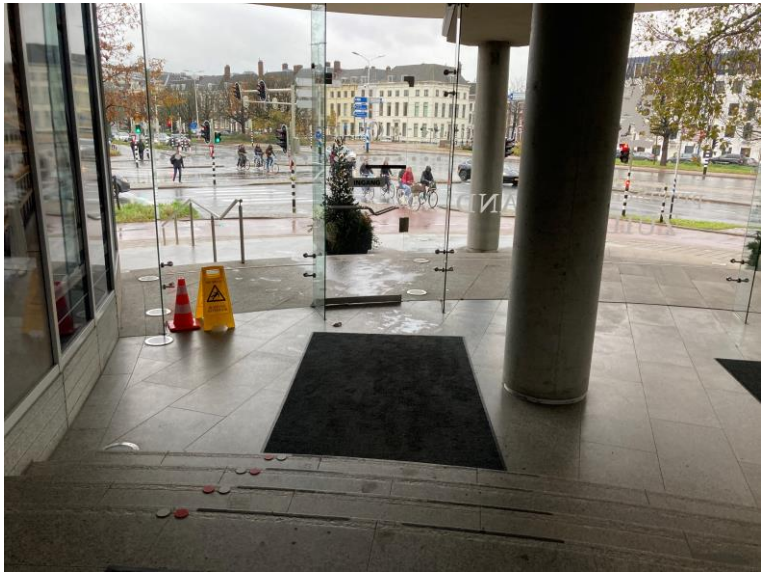
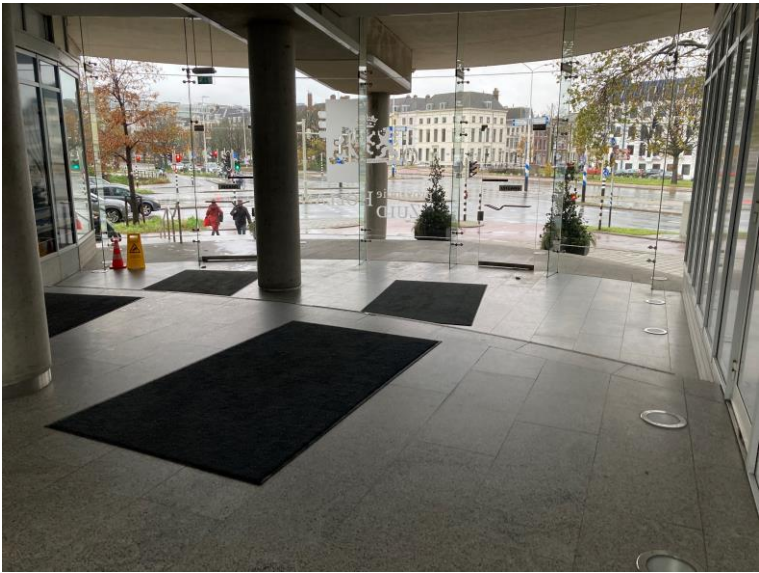
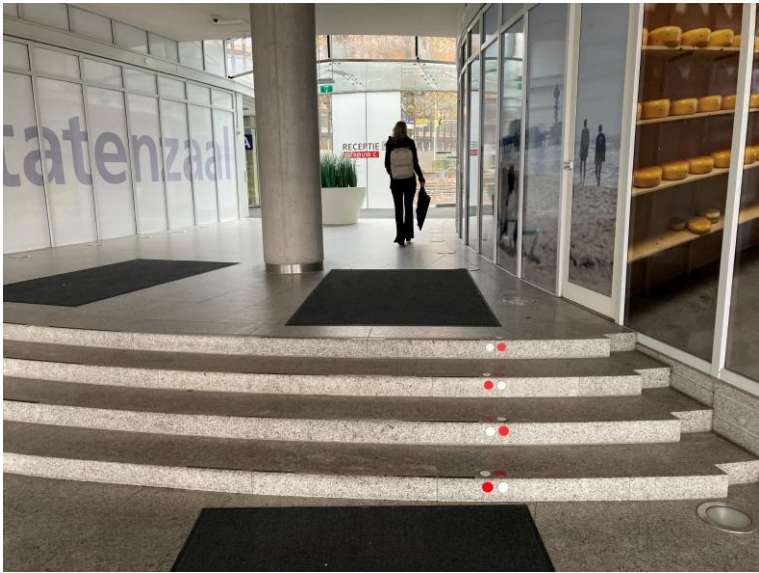
## Traptreden

De huidige aanwezige trap vanaf de Zuid Hollandlaan tot aan de hoofdentree is niet geschikt vanwege:

- Ongelijke optreden.
- Voldoet niet aan trapformule voor een goed beloopbare trap.
- Visueel zeer verwarrend door donkere- en lichtgrijze stroken die soms trede zijn en soms niet.
- Leuning ontbreekt bij de bovenste trap.
- In de trapvloer verwerkte omhoogschijnende floodlights (waardoor er sprake is van treden met fel tegenlicht).
- Geen (correcte) tredeneus markering.

Bestaande RVS-leuning beneden uitbreiden met oor.

RVS-leuning toevoegen op 1800 mm afstand van bestaande leuning, uitvoering als bestaand.

Uplights uit het trapoppervlak verwijderen en eventueel verplaatsen naar minimaal 1000mm naast trapdeel

Zwart natuursteen vervangen door wit als bestaand.

Bestaande tredeneusmarkering verwijderen. Tredeneusmarkering aanbrengen over de volle breedte van de trap op alle eerste- en laatste optreden van elk trapdeel.
