Notitie

Kenmerk N001-1230883JTO-mvg-V01-NL

Samenvatting monitoring grond- en oppervlaktewater Stortplaats Rhoonse Grienden 2015

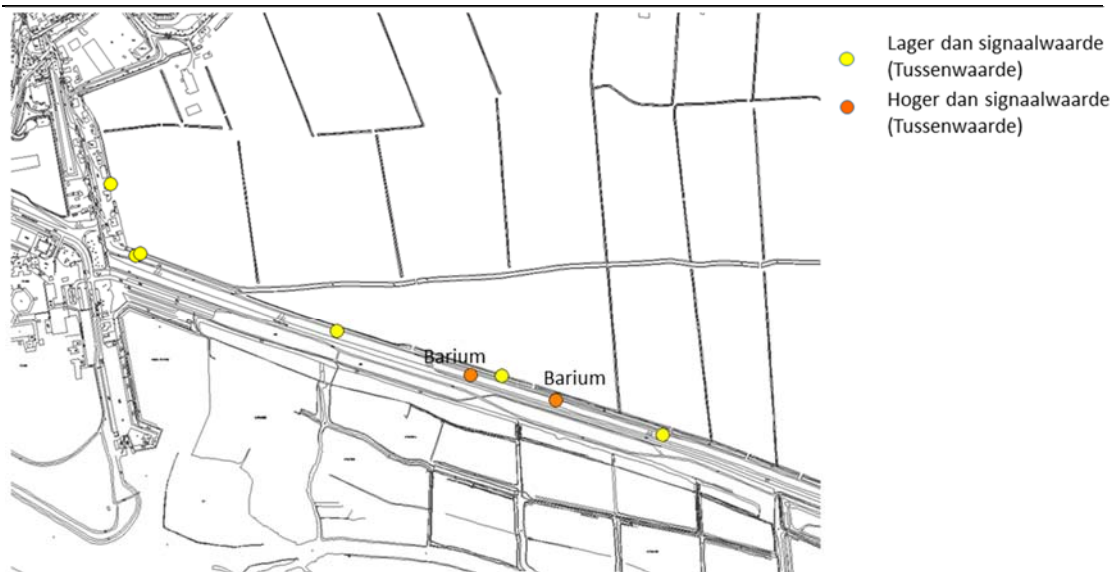
In figuur 2 is de toetsing van de gemeten concentraties aan de signaal- en actiewaarden weergegeven. Dit betreft de toetsing van beide in 2015 uitgevoerde bemonsteringen.

Figuur 2 Toetsing van de in 2015 gemeten concentraties in grond- en oppervlaktewater aan de signaal- en actiewaarden uit het in 2015 beschikte sanerings-/monitoringsplan

1. Er is ter plaatse van de middelste zandbaan sprake van een lichte verspreiding van verontreinigingen² uit de stort via het grondwater naar het oppervlaktewater in de kwelsloot in de Zegenpolder (zie voor de locatie de oranje bolletjes in figuur 2)

2. In verband met de overschrijding van de signaalwaarde voor barium in het grondwater uit de peilbuis in de middelste zandbaan, zal het grondwater worden herbemonsterd en onderzocht. De resultaten worden getoetst aan de signaal-en actiewaarden uit het sanerings-/monitoringsplan
