## Voorstel voor Besluitvorming Mandaat AAA18

Besluitnummer  
PZH-2020-741140284 DOS-2018-0004615

Onderwerp  
extra uitvoeringswerkzaamheden oeververvangings T4 Oude Rijn

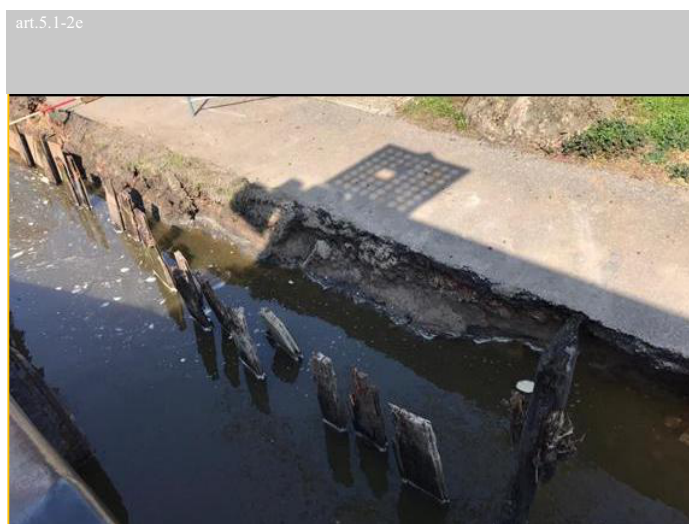
op **8 april** rond 9:00 uur bezweek de oeverconstructie op traject 4A3 zonder dat hier activiteiten plaats vonden (calamiteit), op dat moment waren we namelijk aan het werk op 4A2. Het bezwijken van de oever heeft de volgende oorzaak:

- Geen vastigheid in de ondergrond achter de oever. Achter de oeverconstructie een opbouw van fundering bestaande uit metselstenen en mogelijk andere reststoffen in plaats van puinlaag met bovenlaag:

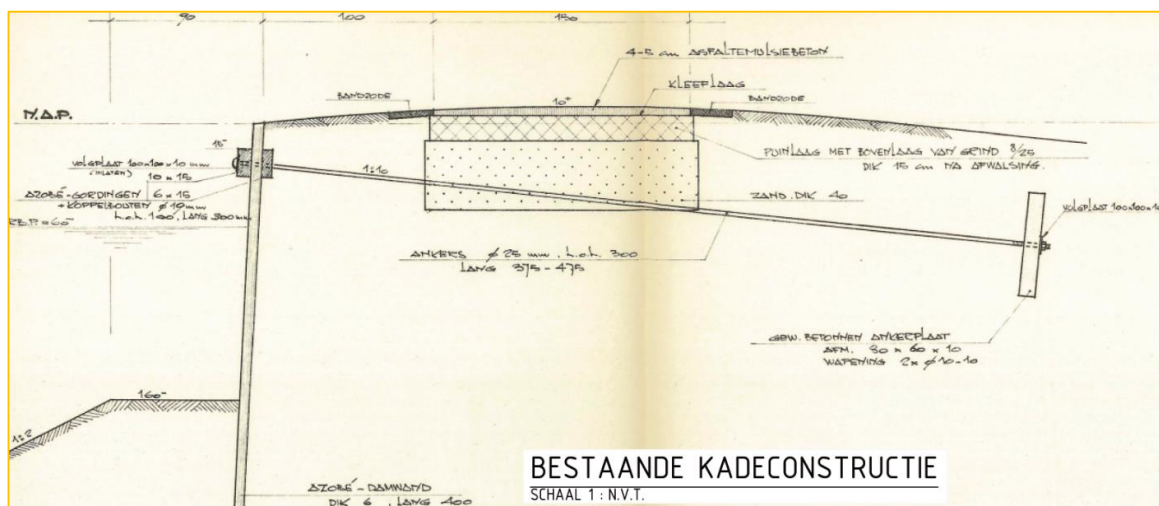
Vanuit tekening 219005\_TEK2.04.00A Overzicht bestaande situatie art.5.1-2e - Cluster 2 zouden wij de volgende opbouw verwachten:

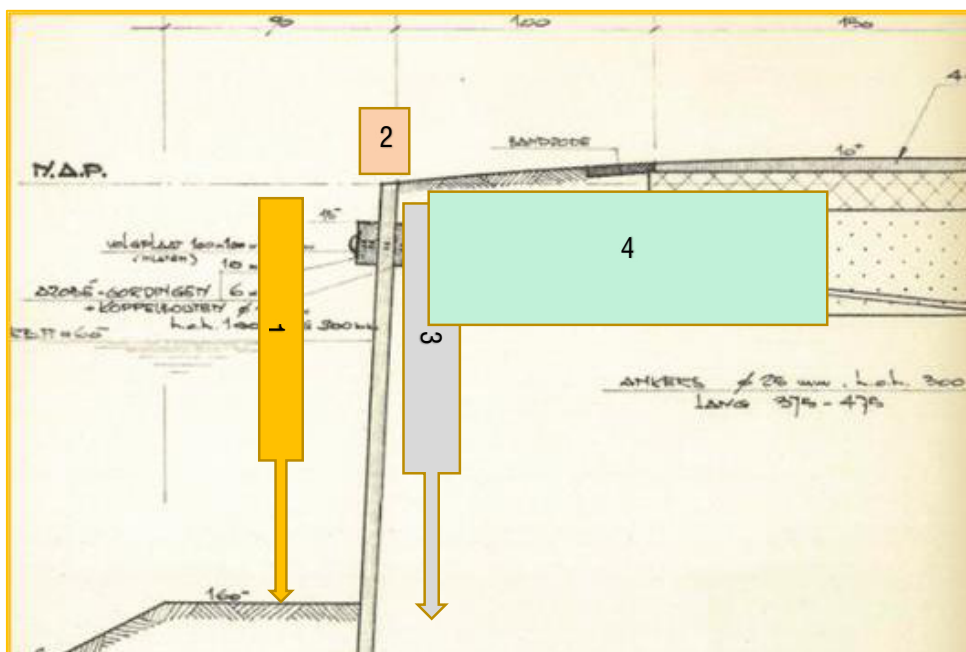
1. Instabiliteit van de oever
  - Gevolgen:
    - Schade aan jaagpad (wegfundering en asfaltpad)
    - Risico voor veiligheid medewerkers
2. Damwanden kunnen niet gezet worden op positie conform toleranties NEN-EN 12063:
  - (a) Afwijking van hartlijn: max. 75mm
  - (b) Helling vooraanzicht: max. 10mm/m
  - (c) Afwijking in hoogte: max. 50mm hoger en max. 75mm dieper
  - Gevolgen:
    - Damwanden komen voorover
    - Stalen deksloof onderwater kan niet gemonteerd worden
3. Schade aan objecten

De volgende issues kunnen oorzaak zijn van de ongewenste gebeurtenis:

- 1) Waterbodemdiepte
  - Bij grotere diepte instabieler, constructie komt dan naar voren
- 2) Loskoppelen gording
  - Bestaande constructie verliest hierdoor zijn sterkte en komt naar voren
- 3) Objecten in de ondergrond
  - Nieuwe constructie stuit op bestaand scherm waardoor teveel weerstand
- 4) Achterliggende fundering (grondpakket/ fundering) vormt geen pakket
  - Oever heeft geen vastigheid en bezwijkt

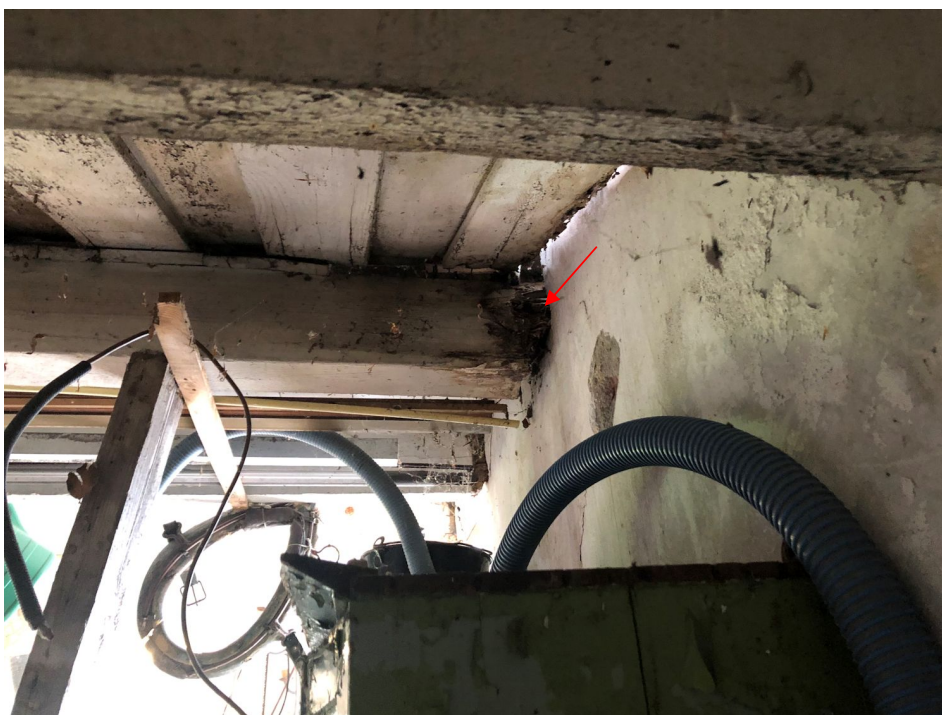
F.07

Verder geeft wederpartij aan dat ter plaatse van de verzakte linkerhoek (rode pijl op foto 2) de dakbalken zijn losgeraakt uit de achtergevel. Foto 7 toont die loshangende dakbalk.

Wanneer er sprake is van een horizontale verplaatsing van 7 millimeter, waarbij de dakbalk van de oplegging schuift, moet worden geconcludeerd dat de oplegging al minimaal was en er al sprake moet zijn geweest van bestaande ongelijkmatige verzakking. Verder hebben wij vastgesteld dat deze balkkoppelen aangetast/verrot zijn, zoals ook zichtbaar op foto 6.

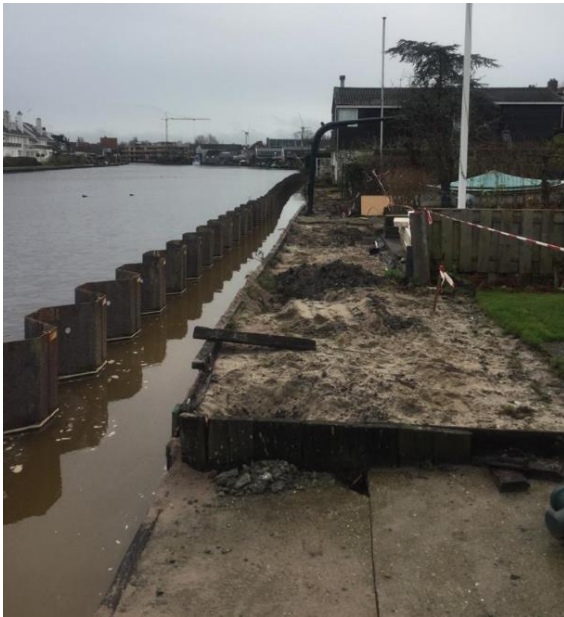
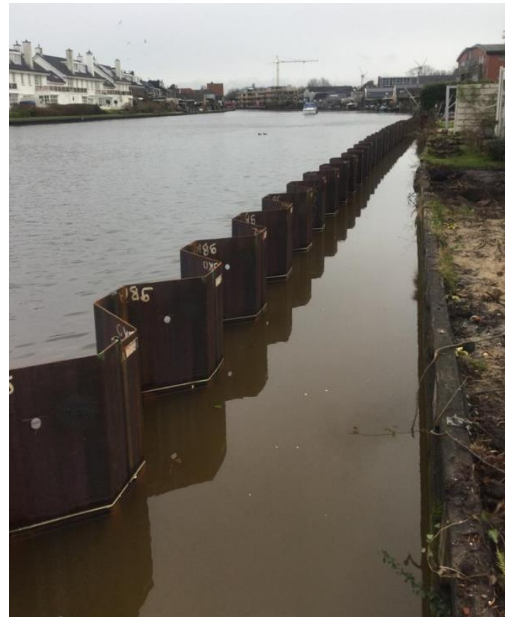
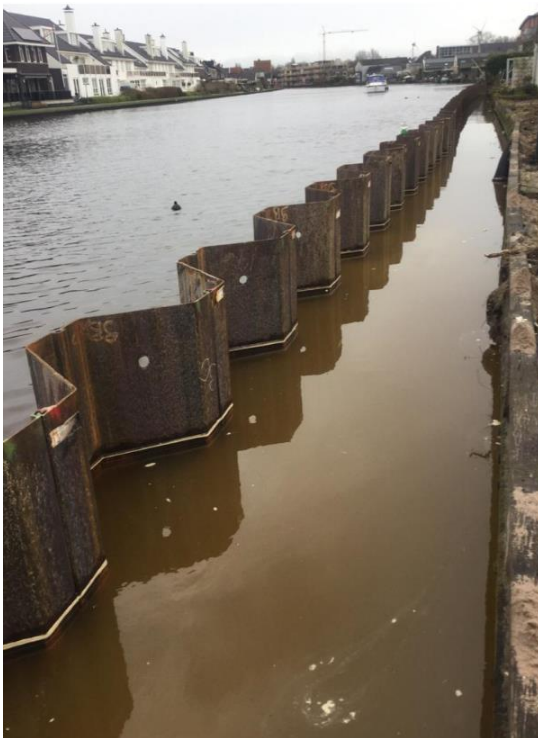
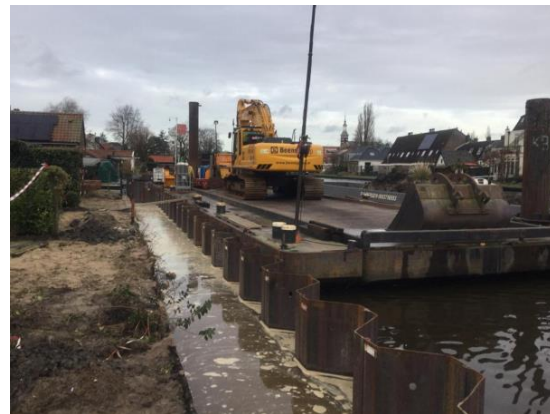
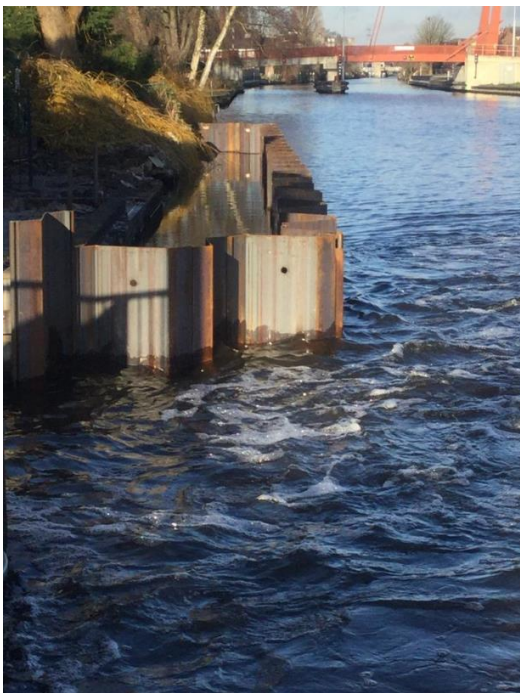
**Bouwkuip geplaatst en aangevuld met zand tot net onder de waterlijn. Tevens zijn de terreinvoorzieningen in de werkstrook verwijderd:**

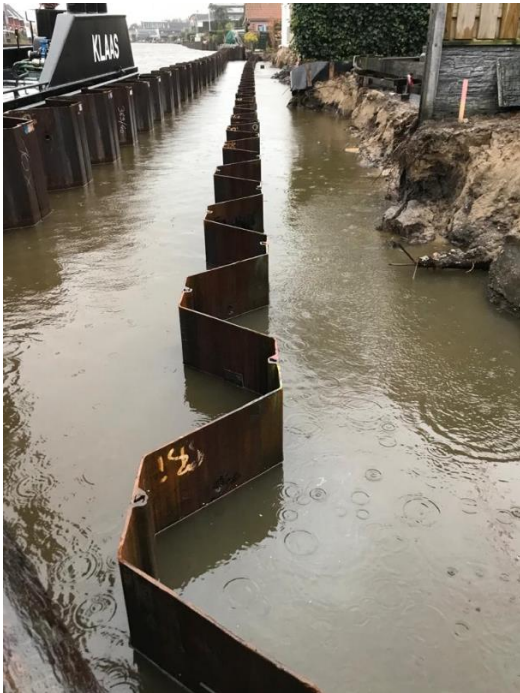
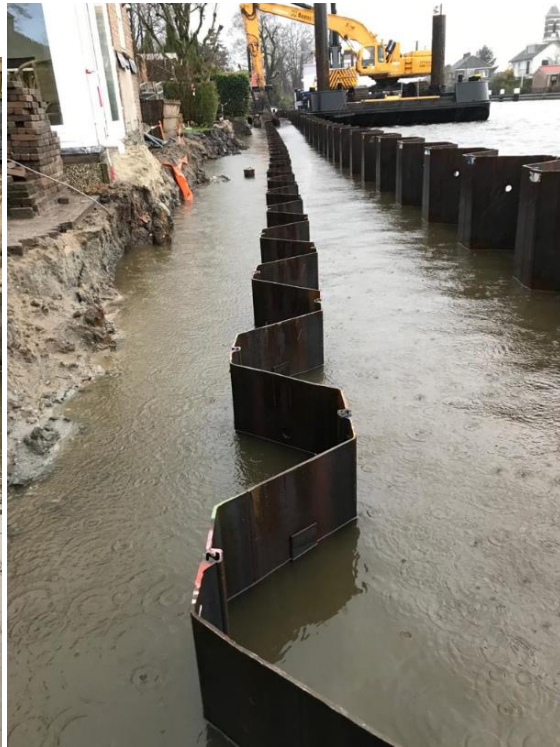
**Ontlastsleuf gegraven, bestaande damwand verwijderd en definitieve damwand aangebracht:**

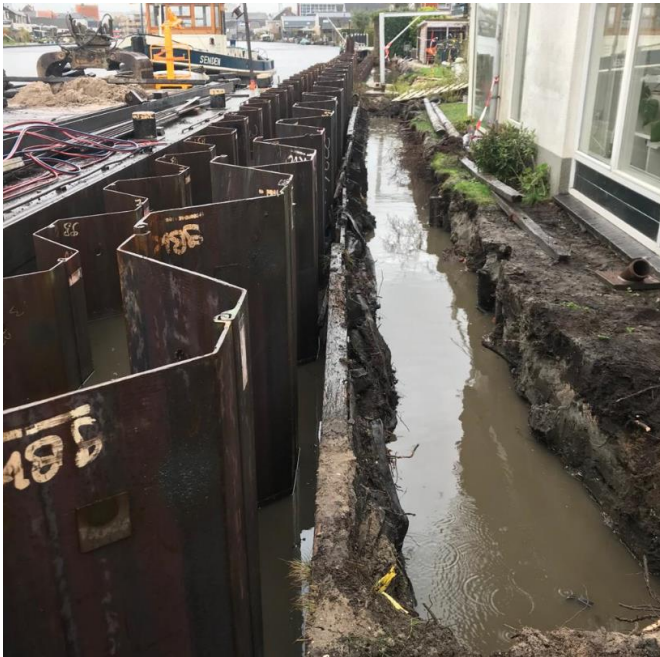
**Aanbrengen definitieve damwand voor bestaande beschoeiing i.v.m. bebouwing kort op de oever:**

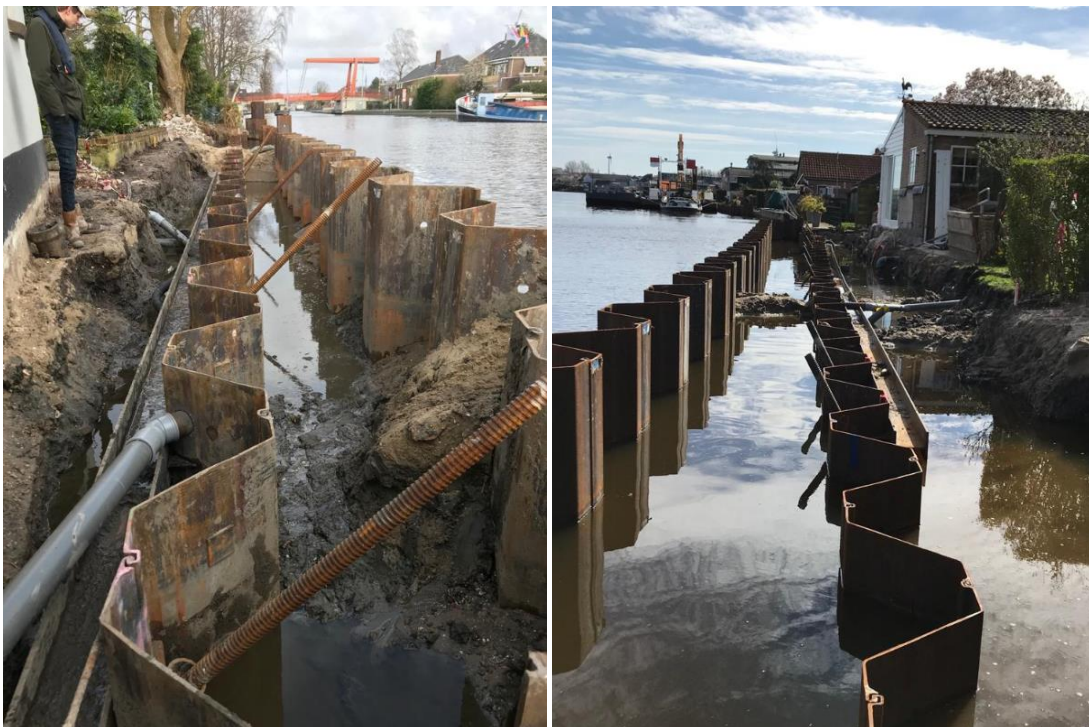
**Doorvoeren gerealiseerd en verankering aangebracht:**

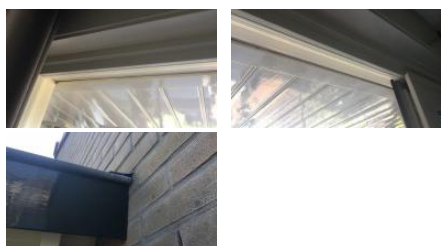
#### Plafondplint overkapping zakking en staat onder spanning.

Toegevoegd door art.5.1-2e tijdens de eindopname op 19 juni 2020.

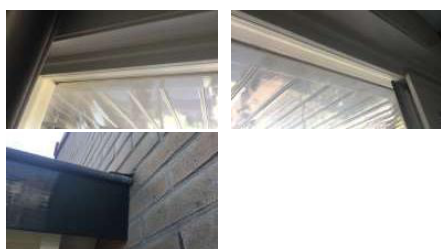
#### Plafondplint overkapping zakking en staat onder spanning.

Toegevoegd door art.5.1-2e tijdens de eindopname op 19 juni 2020.
