Toestandsinspectie beweegbare kunstwerken

30G47 - De Oversteek

projectnummer 0472051.100
definitief revisie 2
15 december 2021

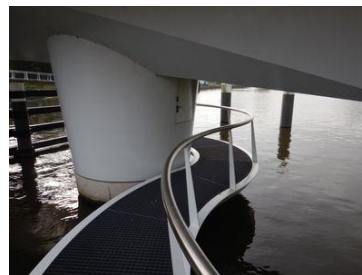
Opm. gebrek Er is lichte corrosie waargenomen bij de bouten in het plafond. Dit is het gevolg van lekkage, die is inmiddels verholpen.

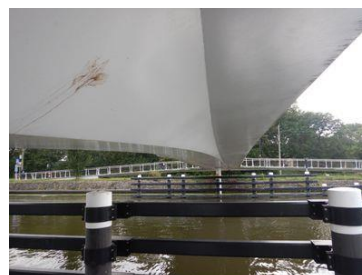
Opm. gebrek Aan de onderzijde van het dek is vervuiling en aangroei waargenomen. Dit gebrek herstellen met het jaarlijks reinigen van het gehele object.

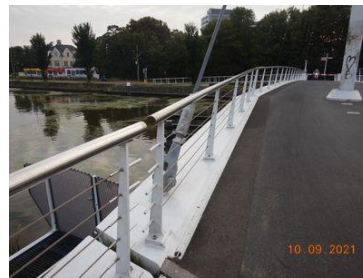
Opm. gebrek De toplaag van de conservering op de voetplaten is onthecht. De onderlaag verkeert in goede staat. Er is geen corrosie waargenomen.

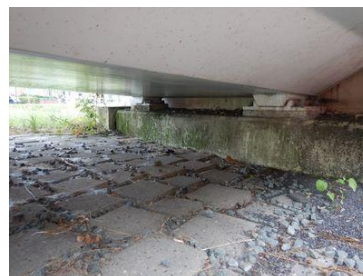
Opm. gebrek De conservering de stalen onderdelen is verweerd. Er is geen sprake van bladders. Incidenteel is er corrosie aanwezig.
