Memo dodelijk ongeval N460

Provincie Zuid Holland
Dienst beheer infrastructuur
Eenheid advies beheer assets

Datum: 14 april 2022

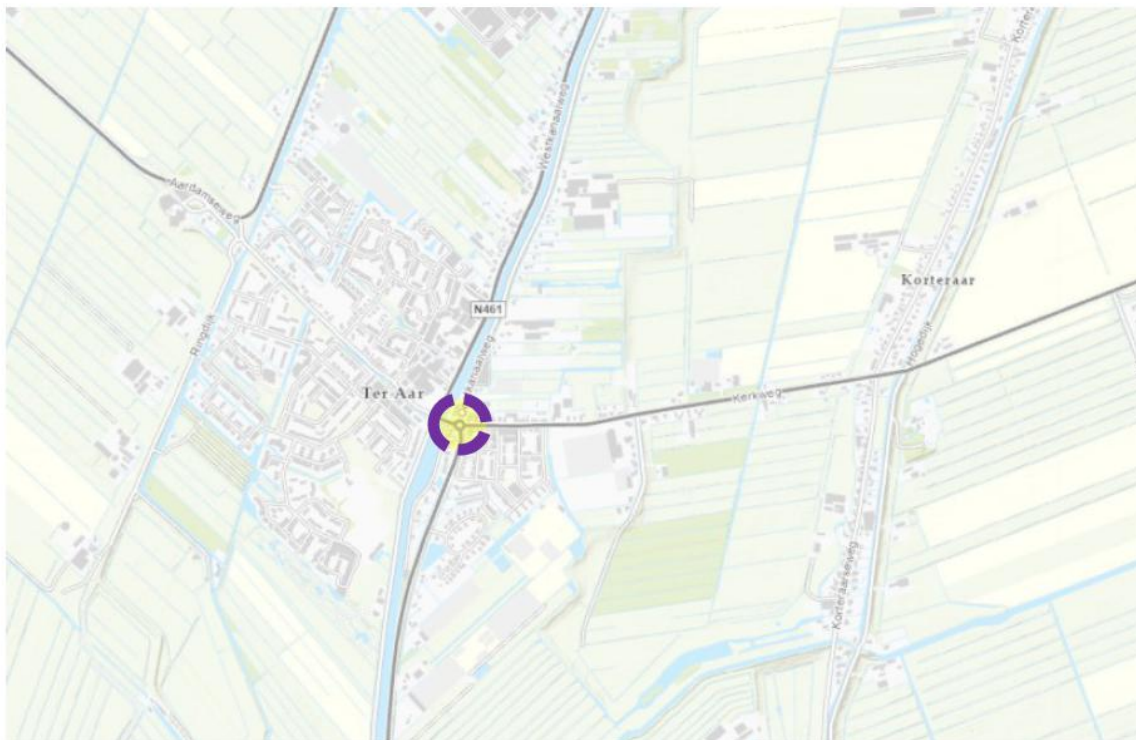
Figuur 1: locatie ongeval N460

Het onderzoek is naar aanleiding van een dodelijk ongeval op de N460 ter hoogte van hm 5,8 in Ter Aar (figuur 1).
