# Ongevalsonderzoek Julianasluis

| <i>Projectnr</i> | Intergo 4721 |
| <i>Datum</i> | 30-06-2026 |
| <i>Opdrachtgever</i> | provincie Zuid-Holland |

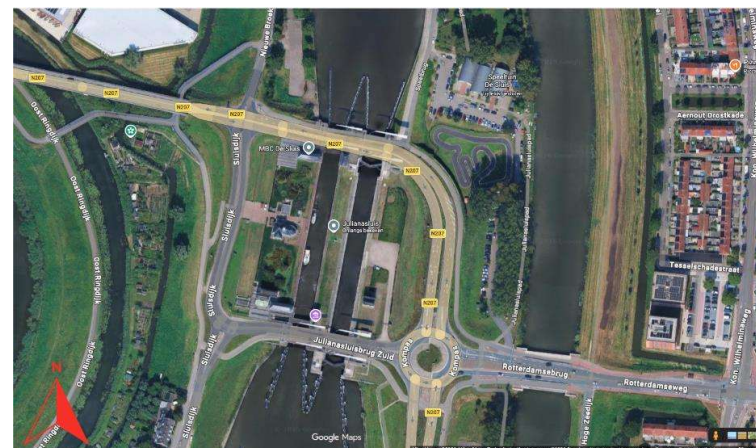
Bij de zuidelijke brug splitst het verkeer zich na het passeren van het beweegbare brugdeel, aan de oostzijde, in meerdere voorsorteervakken. Door de korte afstand tot de brug kan stilstaand of langzaam rijdend verkeer zich ophopen tot op of nabij het brugdek. Dit is relevant voor de beoordeling van de verkeerssituatie, omdat voertuigen daardoor tijdens of voorafgaand aan een brugopening op het brugdek tot stilstand kunnen komen.

Figuur 1: Situatieschets van de verkeerssituatie bij de Julianasluis. De afbeelding is noordgericht.

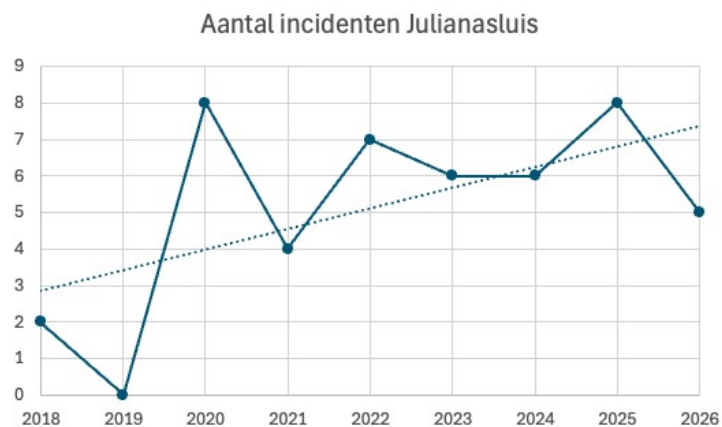
Uit de registraties van de brugbedienaren bij de incidentendesk blijkt dat er sinds 2022 gemiddeld vijf incidenten<sup>4</sup> per jaar worden geregistreerd bij de Julianasluis (zie Figuur 8) [8]. Het betreft meestal schadevaringen (13%) of het aanrijden/aanraken van afsluitbomen (41%).

Figuur 8: Aantal incidenten bij de Julianasluis van 2018 tot 2026.

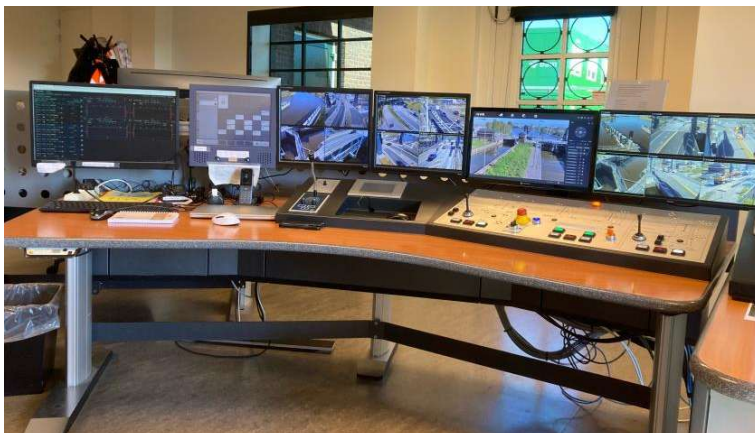
Elke werkplek is uitgerust met 6 beeldschermen op de desk en 1 hangend aan het plafond (zie Figuur 10, kolkbeelden niet zichtbaar). Van links naar rechts zijn dat het IVS-next scherm, het intercom/ communicatie scherm en 4 beeldschermen voor camerabeelden. De hangende schermen geven een overzicht van de kolk.

Figuur 10. Bediendesk JS2

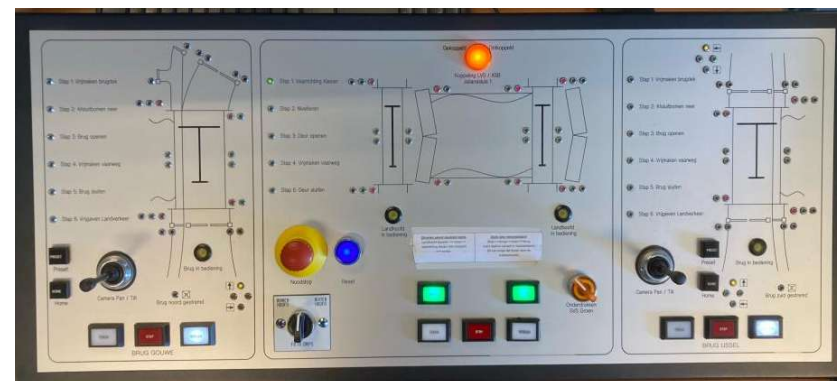
Het bedienpaneel hanteert een stappenbediening, waarbij de volgende stap van de bediening wordt geactiveerd als er op de knop 'VERDER' wordt gedrukt. Het proces wordt onderbroken door op 'STOP' te drukken. Dit is een zogenaamde zachte stop. Daarmee worden beweegbare delen langzaam afgestopt. Daarmee wordt schade aan de machine voorkomen. Een onderbroken proces wordt voortgezet door op 'VERDER' te drukken. De knop 'TERUG' brengt het proces terug naar de vorige stap.

Figuur 11. Bedienpaneel bruggen en sluis JS 1 (opbouw is gelijk aan JS 2)
