## Inhoudsopgave verslag

| Bedrijfsgegevens | | |
|---|---|---|
| Naam bedrijf | Xella Kalkzandsteenfabriek Van Herwaarden B.V. | |

| Controlegegevens | |
|---|---|
| Soort controle | T01.12_ML - Controle provinciaal |
| Bezoekdatum | 13 november 2025 |

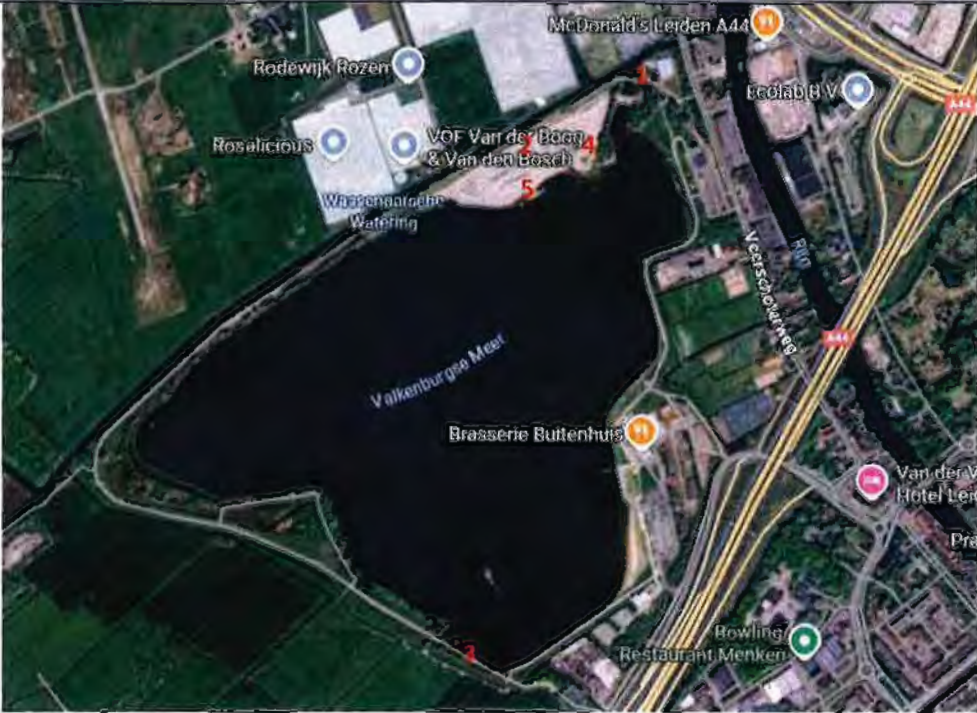
| Overzicht- en/of luchtfoto |

| Overzicht- en/of luchtfoto |
|---|
| 1. romneyloods voor de wiellaadschop, bovengrondse tank, opslag materialen e.d. |
| 2. Zanddepot |
| 3. Inscharing talud 3 op 1 april 2025 |
| 4. Zandzeef |
| 5. Laad- en loswal |
