Notitie / Memo

Haskoning Nederland B.V.
Water & Maritime

Onderwerp: Valkenburgse meer - veiligheid tegen instabiliteit oever strand zuidoostzijde zandwinplas

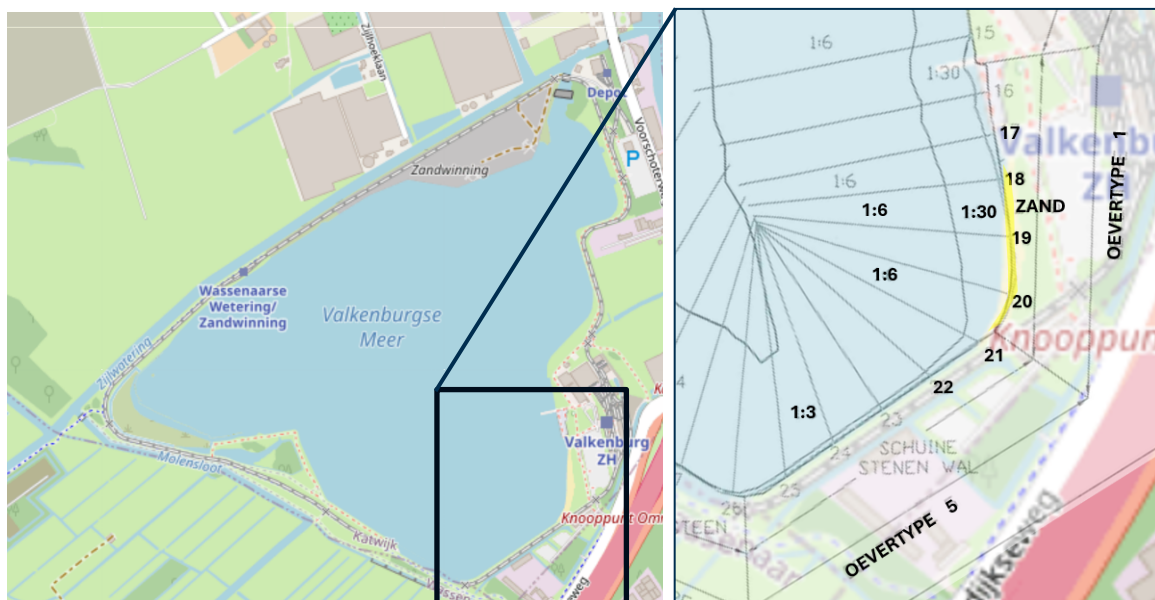
Figuur 1: Huidige contour zandwinning Valkenburgse meer (links) en recreatiestrand (profielen 17-21 (rechts))

In het Valkenburgse Meer wordt al sinds de jaren '50 van de vorige eeuw zand gewonnen. De huidige contouren van de zandwinning zijn begin jaren '90 gerealiseerd (zie Figuur 1, links). In de rechterfiguur is de locatie van het recreatiestrand in de zuidoosthoek van de zandwinplas opgenomen. Daarin zijn tevens de profielnummers getoond waarvan het vergunde profiel is opgenomen conform de vergunning van de zandwinning uit 2007, inclusief de wijziging in 2013 (zie Figuur 2). Voor de zuidoosthoek van de zandwinning en het recreatiestrand heeft dit betrekking op profieltypen 1 en 5.

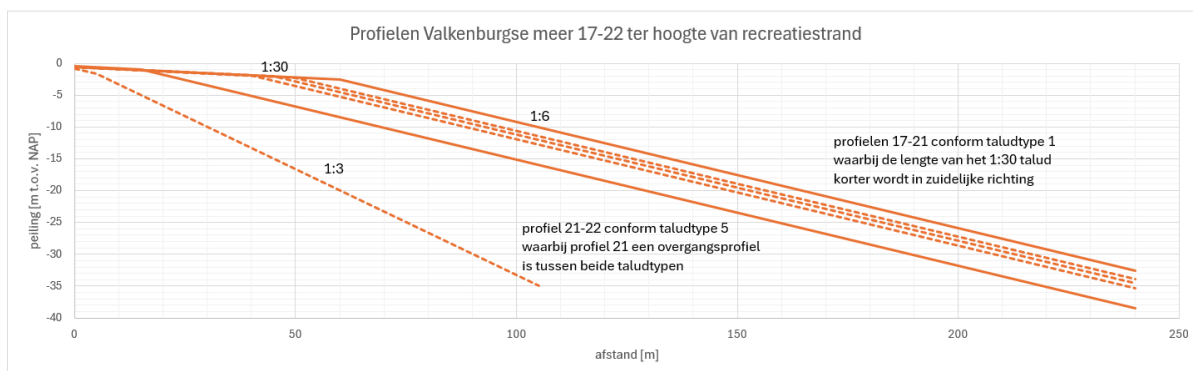
Figuur 2: Profielen 17 tot en met 22 (recreatiestrand) vergund profiel conform de betreffende taludtypen

Uit de inmetingen uit 2006 blijkt dat een groot deel van de profielen in deze hoek van de zandwinning niet voldoen aan de vergunningsprofielen. Dit is ook geconstateerd in de bezoekerapporten van de Provincie Zuid-Holland van 20 en 21 februari 2007. In de betreffende rapporten is het volgende opgenomen met betrekking tot de profielen in de zuidoosthoek van het Valkenburgsemeer:

Dwarsprofielen	type	vergunde taludhelling
A:	10 t/m 20	type 1	1:30 naar 1:6
B:	21 t/m 22	type 1 en 5 (overgang)	1:6 naar 1:3

B: t.p.v. profielen 21 t/m 22 betreft het inderdaad de oude RWS-put en is bestaande oever 1:3.

Interpretatie door Haskoning: A + B (ter plaatse van het recreatiestrand, profielen 18 tot en met 22): Het betreft de oevers van de voormalige zandwinput van Rijkswaterstaat. De oevers zouden in 1993 aan de provincie zijn opgeleverd. Het is echter onduidelijk of dit zowel de boven- als onderwateroevers betreft. Mogelijk zijn uitsluitend de bovenwater gelegen delen opgeleverd.

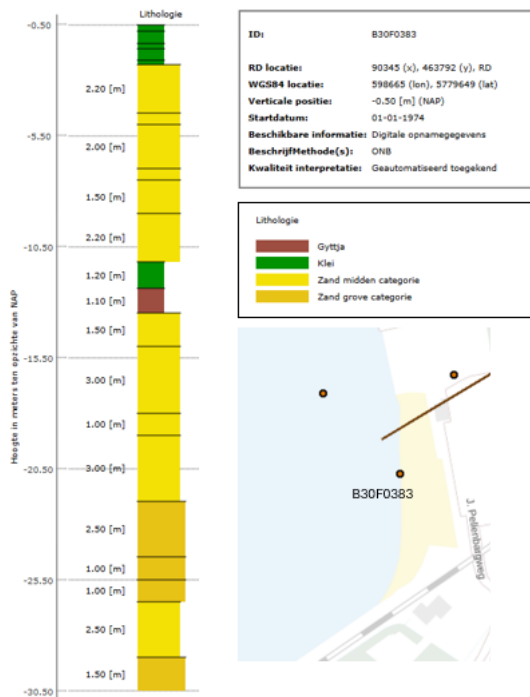
krijgen in de stabiliteit tegen afschuiven van het talud, is een stabiliteitsanalyse uitgevoerd met D-Stability. Voor de beoordeling op verwekingsvloeiing is gebruik gemaakt van D-FlowSlide. Voor het schematiseren van de bodemopbouw is gebruik gemaakt van het Dinoloket (Figuur 7).

Ter plaatse van het strand is een diepe grondboring beschikbaar. De boring is uitgevoerd in 1974, na het ontstaan van de RWS put. De bodemopbouw wordt op basis van deze boring als volgt geschematiseerd:

Grondlaag	m NAP	Beschrijving
Deklaag	-0,5	Klei*
Zand	-2,3	Matig fijn tot grof zand
Stoorlaag	-11,2	Klei- en veenlagen
Zand	-13,5	Matig fijn tot zeer grof zand
