# Ongevalsonderzoek Julianasluis

| <i>Projectnr</i> | Intergo 4721 |
| <i>Datum</i> | 30-06-2026 |
| <i>Opdrachtgever</i> | provincie Zuid-Holland |

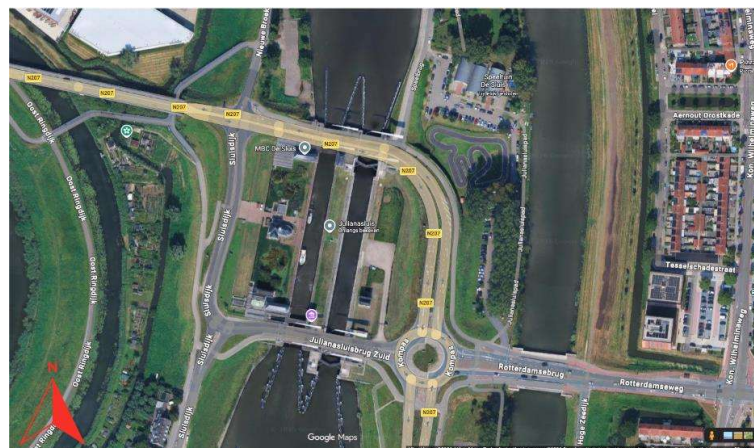
Figuur 1: Situatieschets van de verkeerssituatie bij de Julianasluis. De afbeelding is noordgericht.

Bij de zuidelijke brug splitst het verkeer zich na het passeren van het beweegbare brugdeel, aan de oostzijde, in meerdere voorsorteervakken. Door de korte afstand tot de brug kan stilstaand of langzaam rijdend verkeer zich ophopen tot op of nabij het brugdek. Dit is relevant voor de beoordeling van de verkeerssituatie, omdat voertuigen daardoor tijdens of voorafgaand aan een brugopening op het brugdek tot stilstand kunnen komen.

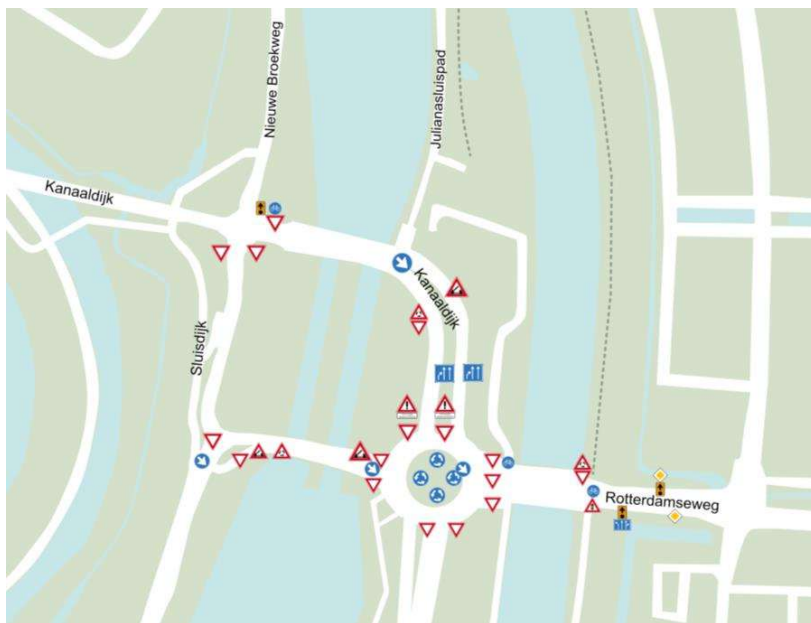
Figuur 3: Vaste bebording Julianasluis zonder werkzaamheden. De J15 'Opgelet beweegbare brug' borden zijn na het incident geplaatst.

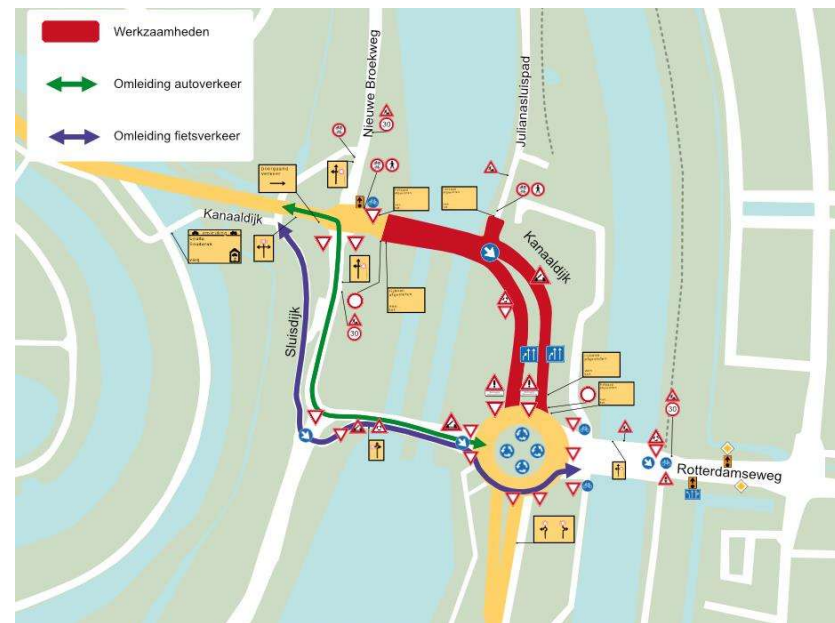
Figuur 4: Vaste bebording Julianasluis met werkzaamheden.

Deze afwijkende situatie vormt een relevante contextfactor, aangezien de verhoogde verkeersdruk en gewijzigde verkeersafwikkeling van invloed kunnen zijn geweest op het gedrag van weggebruikers en de dynamiek van de verkeersstromen rondom het brugcomplex. Dit is niet als afzonderlijk feit vastgesteld, maar als mogelijke verklarende factor meegenomen in de verdere analyse.

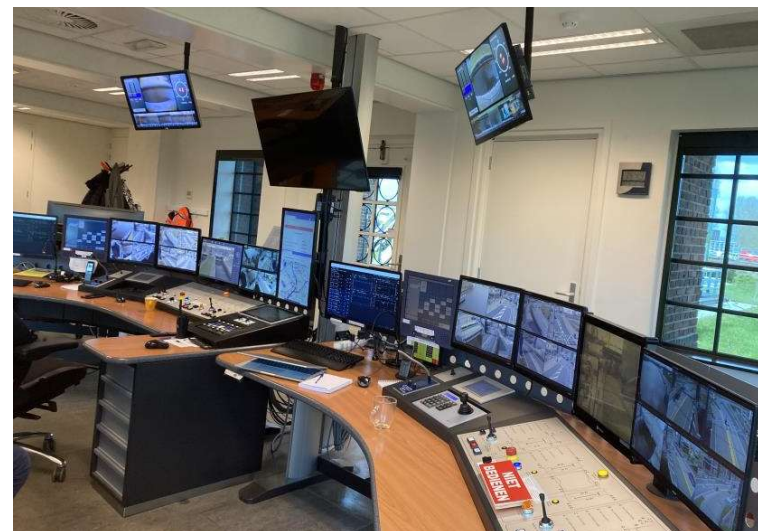
Figuur 9: Twee bediendesks voor de bediening van de Julianasluis.

De resultaten van de toetsing zijn te vinden in bijlage 2. De ruimte is geschikt om de objecten 24/7 te bedienen. Er is voldoende ruimte voor de desk, zodanig dat er voldoende loopruimte is. Er is verduistering aanwezig om hinderlijk zonlicht te weren. Ook is er voldoende instelbare verlichting om bij donker de ruimte te verlichten. De klimaatbeheersing en akoestiek zijn overwegend in orde. Een punt van verbetering is de inlaat van de klimaatbeheersing. Deze bevindt zich boven de werkplekken, waardoor er bij koeling een koudestroom kan worden ervaren door de bedienaar.

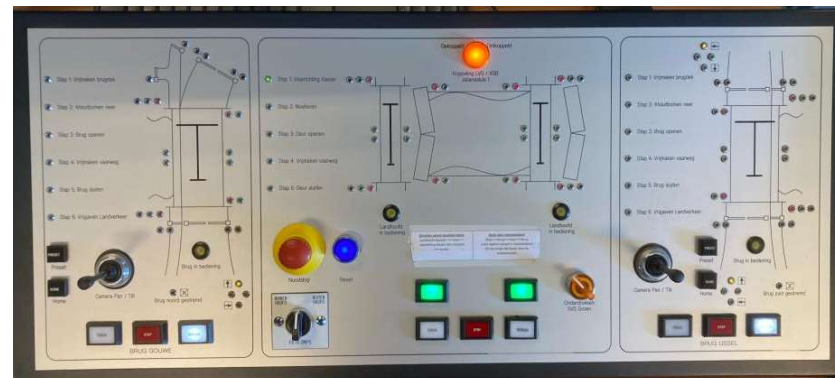
Figuur 11. Bedienpaneel bruggen en sluis JS 1 (opbouw is gelijk aan JS 2)

Het bedienpaneel hanteert een stappenbediening, waarbij de volgende stap van de bediening wordt geactiveerd als er op de knop 'VERDER' wordt gedrukt. Het proces wordt onderbroken door op 'STOP' te drukken. Dit is een zogenaamde zachte stop. Daarmee worden beweegbare delen langzaam afgestopt. Daarmee wordt schade aan de machine voorkomen. Een onderbroken proces wordt voortgezet door op 'VERDER' te drukken. De knop 'TERUG' brengt het proces terug naar de vorige stap.
