## 1. Inleiding

Op het voormalig slibdepot en voormalige stortlocatie DOP-NOAP wordt een golfbaan ontwikkeld, zie Figuur 1 voor de hoogte kaart. In 1992 zijn de eerste aanvullingen met puin/stort op de locatie gedaan tot een periode van circa 2002/2003, waarna een bovenafdichting is aangebracht. In 2012 is het ontwerp van de golfbaan goedgekeurd en zijn de ophogingen (variërend van circa 2-4 m) aangebracht. In Figuur 2 is de opbouw schematisch weergegeven.

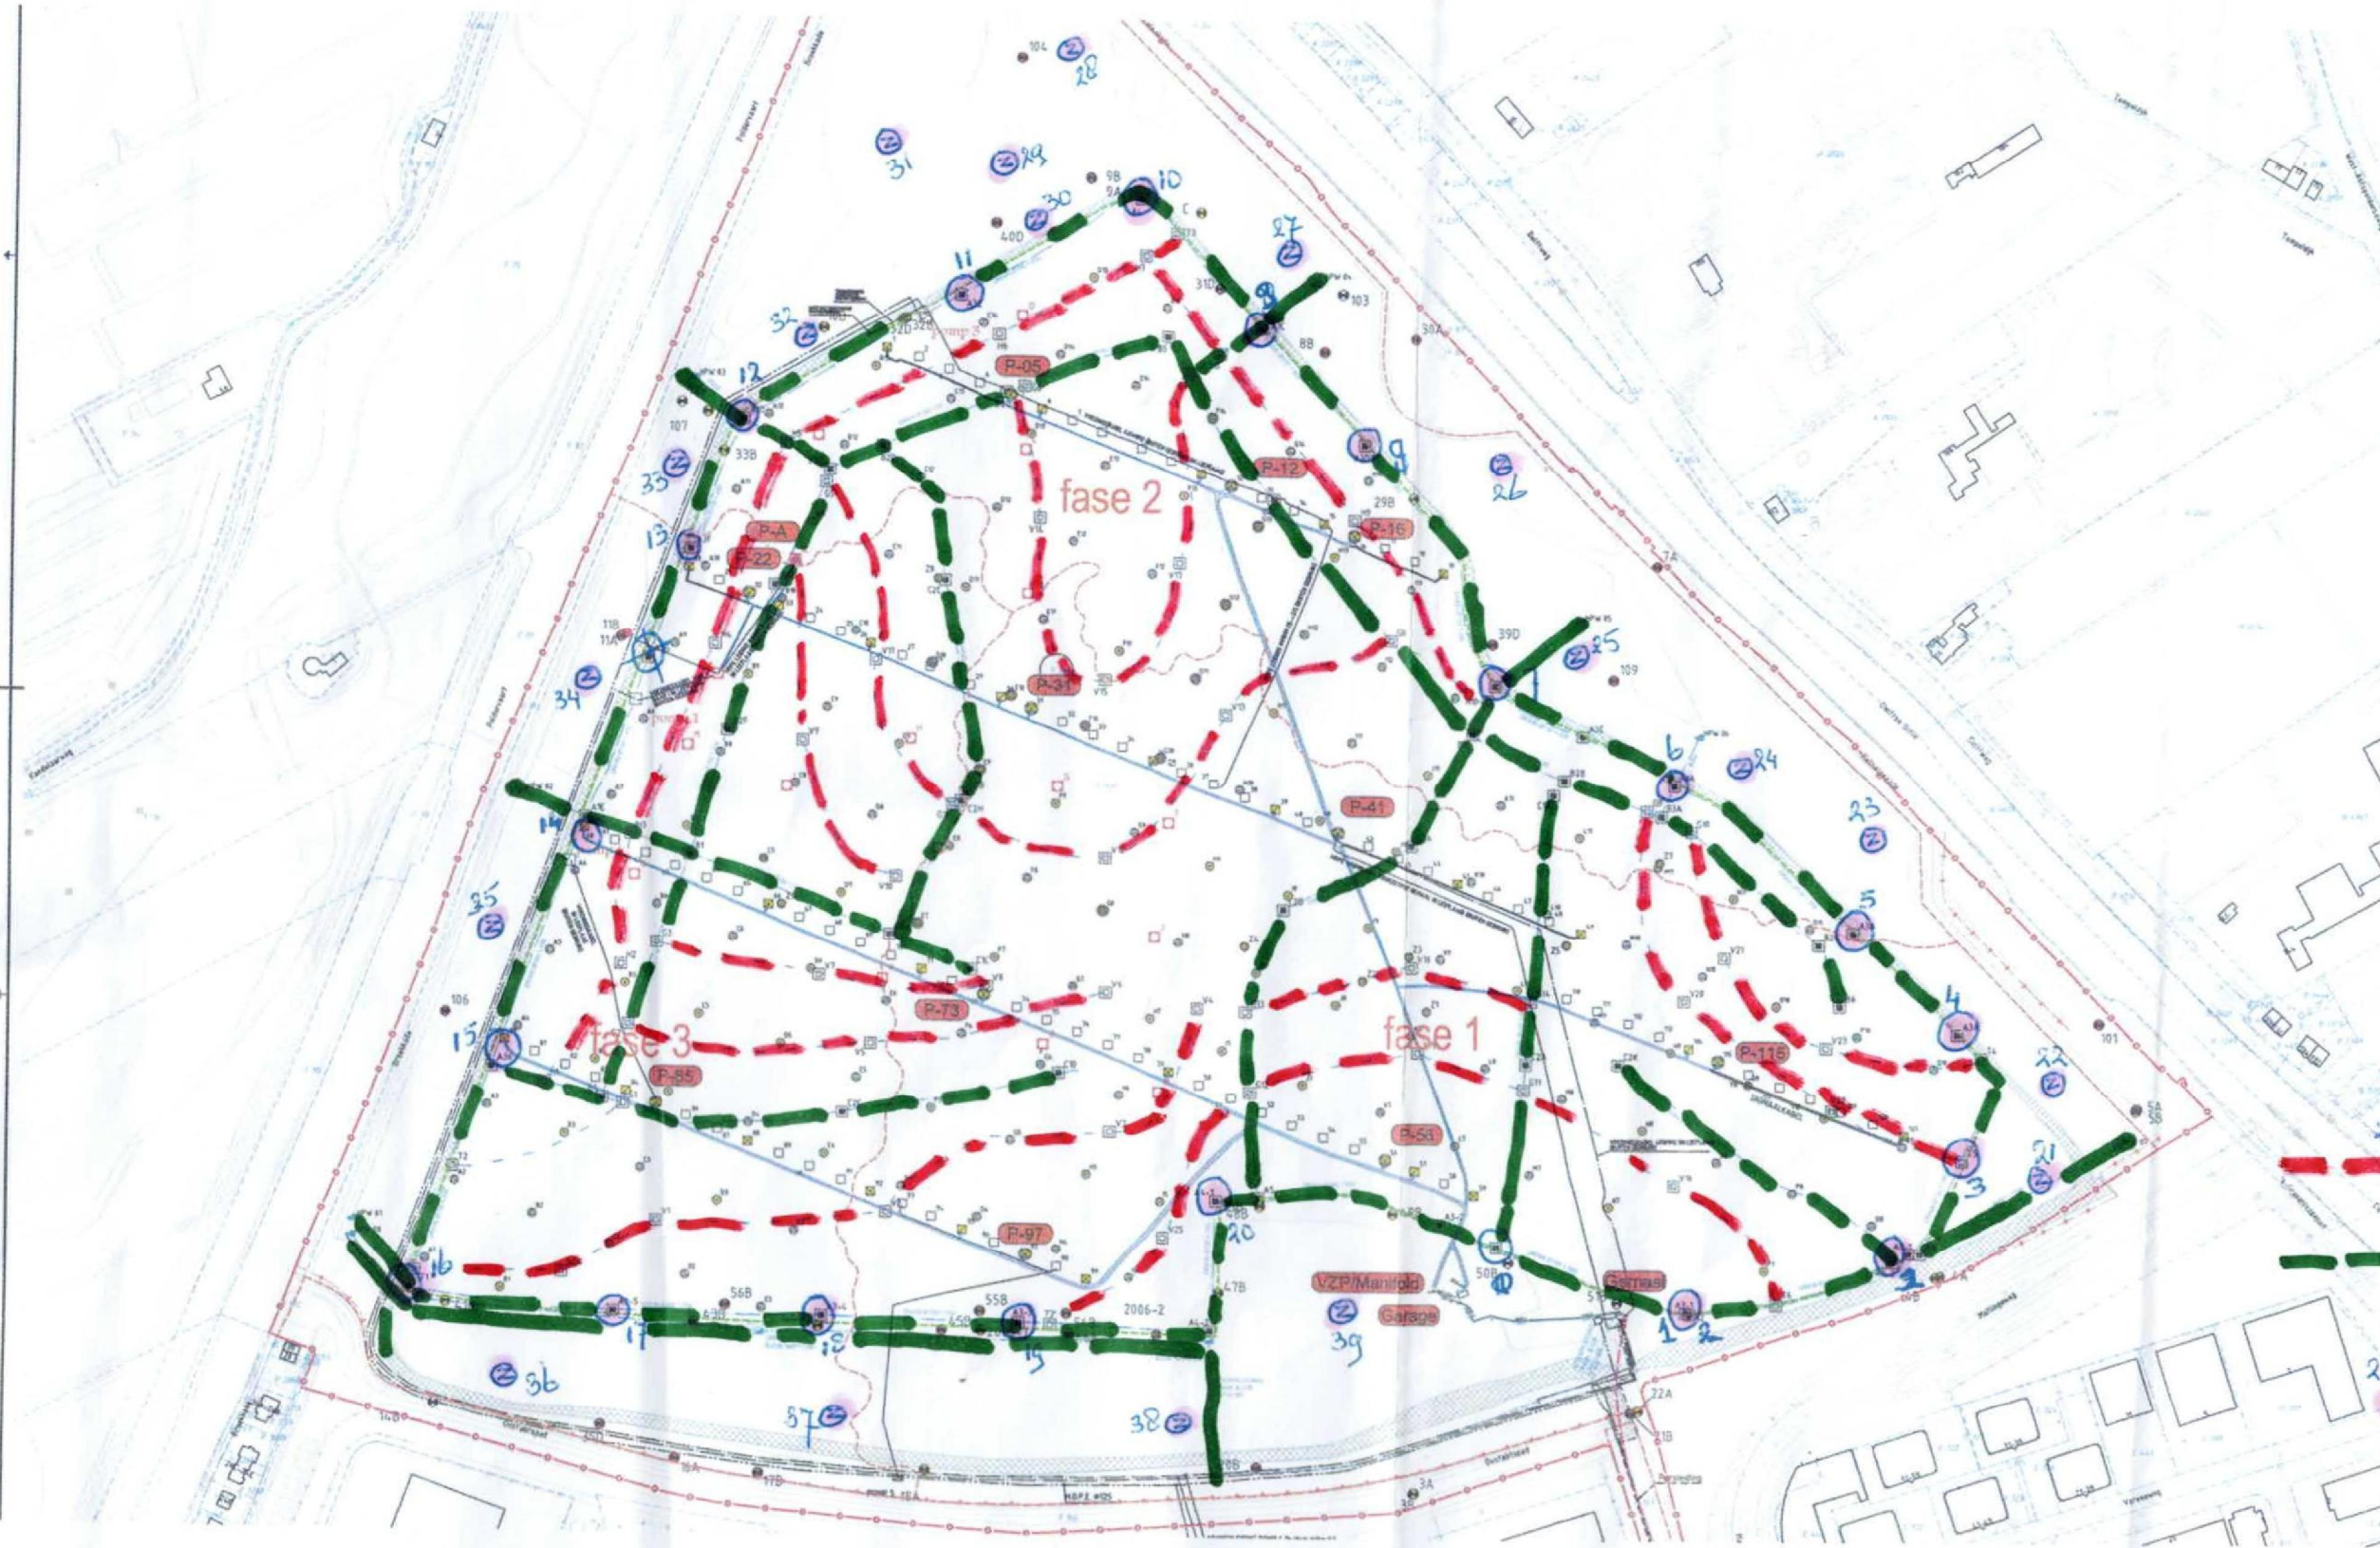
14/m 20  
 - ⑩ - zakbaken + inspectieput  
 21/m 39  
 ② extra zakbaken  
 --- aan vullend drainage-systeem 2  
 --- HWA drainagesysteem 1 + ringleiding + waterafvoer naar sloten  
 zakbakens + putten met nummers

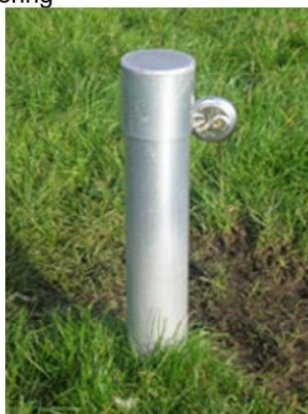
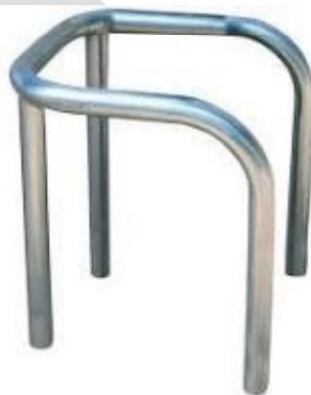
| Nr. | Omschrijving | Afwerking | Aanvulling afwerking | Opmerkingen |
|---|---|---|---|---|
| 1. | Peilbuis /<br>peilbuizen | Op greens overrijdbare straatpot met<br>deksel en betonnen boventegel | Betonnen boventegel | <ul style="list-style-type: none"> <li>• Diameter afhankelijk van aantal peilbuizen</li> <li>• Plaatsing gefundeerd volgens instructie leverancier / Standaard RAW bepalingen</li> <li>• Bij wijziging NAP-hoogte bovenkant peilbuis moet nieuwe hoogte bepaald en gerapporteerd worden</li> </ul> |
| | | Buiten greens rough stalen<br>beschermkoker met bescherming /<br>markering | Bescherming / markering stalen<br>beschermkokers in rough rood-wit | |

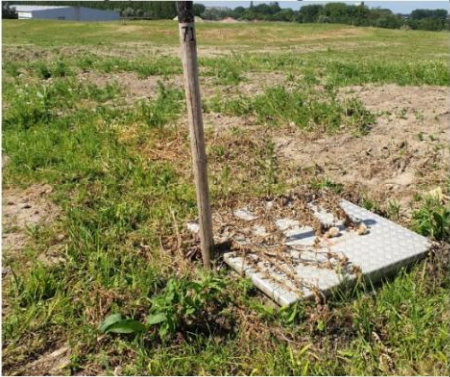
| Nr. | Omschrijving | Afwerking | Aanvulling afwerking | Opmerkingen |
|---|---|---|---|---|
| 4 | Pompput | Aluminium putdeksel met<br>markeringspaal buiten de greens<br><br> | Markeerpaal op voetplaat rood-wit<br><br> | <ul style="list-style-type: none"> <li>Plaatsing gefundeerd volgens instructie leverancier / Standaard RAW bepalingen</li> </ul> |

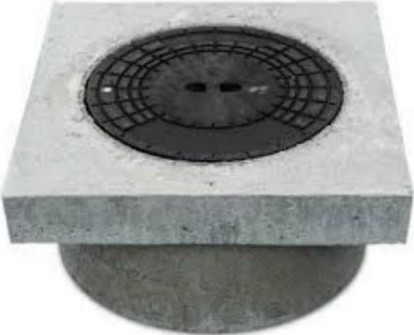
| Nr. | Omschrijving | Afwerking | Aanvulling afwerking | Opmerkingen |
|---|---|---|---|---|
| 5. | Meetput | Stalen overrijdbare putdeksel in<br>betonnen ring met markeringspaal<br>buiten de greens | Markeerpaal op voetplaat rood-wit | <ul style="list-style-type: none"> <li>Plaatsing gefundeerd volgens instructie leverancier / Standaard RAW bepalingen</li> </ul> |
