## Bijlage B: toelichting verwerkingsregels bus, tram en metro in relatie tot toegankelijkheid

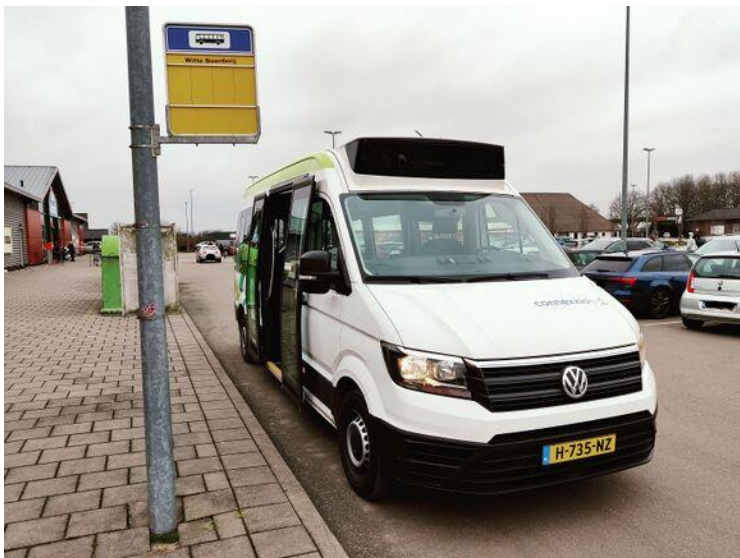
*Figuur 1: buurtbus zoals die in Zuid-Holland veel wordt ingezet. Deze bussen kunnen goed halteren bij reguliere stoepen, en soms ook zonder stoep. Daarnaast hebben ze slechts 1 deur voor in- en uitstappen. (foto: Connexion)*

In de verwerkingsregels wordt uitgegaan van een halte die 18 cm hoog is en 1,5 breed (bij zowel voor- als achterdeur). Echter, buurtbussen in Zuid-Holland zijn (doorgaans) zo ingericht dat deze ook goed kunnen halteren bij haltes die bijvoorbeeld 12 cm hoog zijn (een reguliere stoep). Daarnaast heeft een buurtbus slechts 1 deur, waardoor het niet zinvol is om de breedte op twee plaatsen te bepalen. In de huidige werkwijze worden daardoor veel buurtbushaltes, die in de praktijk wel bruikbaar zijn, als niet toegankelijk aangemerkt.

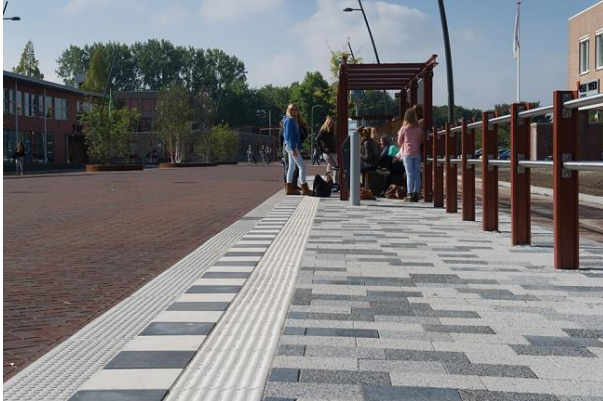
*Figuur 2: foto van halte met een geleidelijn over de gehele lengte van het perron (foto: <https://struykverwoinfra.nl/geleidelijntegels.html>)*

In de verwerkingsregels is opgenomen dat over de hele lengte van de halte een geleidelijn aanwezig moet zijn (figuur 2). In diverse gemeenten (met name in het MRDH gebied) is in het verleden de keus gemaakt om langs de halte geen geleidelijn aan te leggen, maar deze haaks op de instapmarkering te plaatsen (figuur 3). Hiermee wordt voldaan aan een andere eis, namelijk dat de geleidelijn verbonden is met zijn omgeving. Daarmee is ook de halte in figuur 3 goed bruikbaar voor iemand met een visuele beperking. Echter, omdat in de verwerkingsregels is opgenomen dat een halte verplicht een geleidelijn over de hele lengte van de halte moet hebben, wordt deze als niet visueel toegankelijk weergegeven.

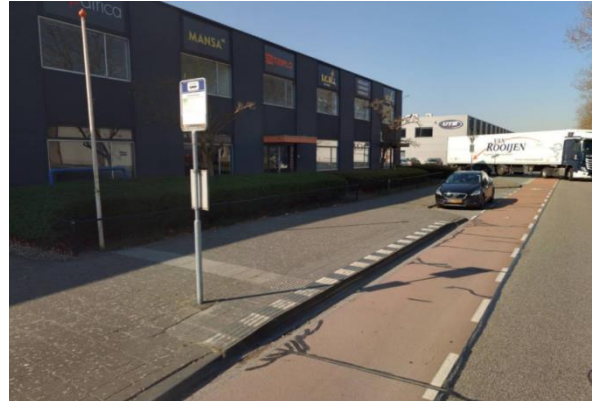
*Figuur 3: foto van halte in Dordrecht met enkel een aansluitende geleidelijn, zonder geleidelijn over hele lengte perron (foto: cyclomedia)*
